1993年7月12日北海道南西沖地震被害調査報告

**REPORT ON THE JULY 12, 1993  
SOUTHWEST-OFF HOKKAIDO EARTHQUAKE**

東京大学生産技術研究所  
小長井研究室

日本大学生産工学部  
田村研究室

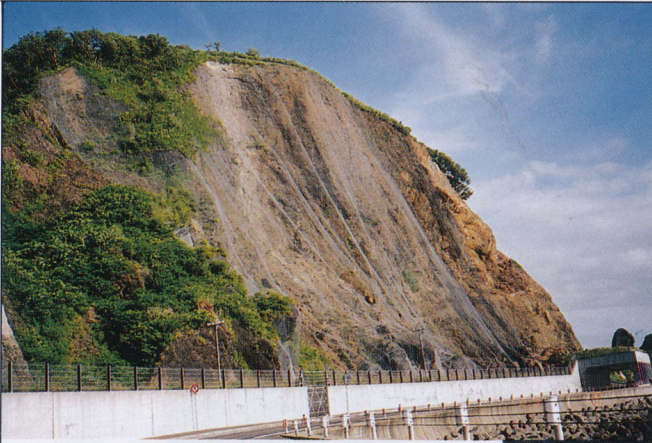
写真 4.1.9 奥尻港フェリー発着所の後背斜面の崩壊  
Landslide behind the Okushiri ferry terminal

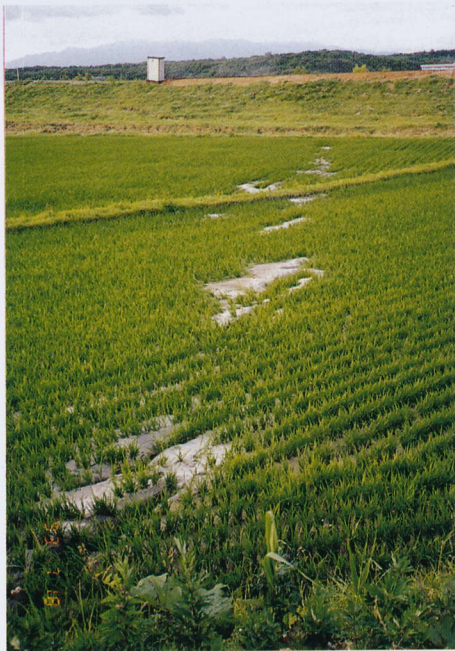
写真 4. 3. 15 後志利別川河口部左岸堤防の被害 (3)  
 Longitudinal cracks on embankment (Shiribeshitoshibetsu river)(3)

堤頂が沈下したことが樋門にかかる橋の傾斜からも推測される。(写真 4.3.12)。堤頂の幅の丁度中央に縦亀裂が入り、これより下流の部分に、全般に認められ、河口に近づくにつれて亀裂は次第に拡大し、堤頂全体に 2~3 本の大きな縦亀裂が入るようになる(写真 4.3.13~4.3.15-口絵)。図 4.3.4 で C と記されている部分では大きな縦亀裂と斜めに横断する亀裂があり約 1.5 m 沈下している。この部分が旧河道に相当する部分であったと見られる。排水機場位置から河口に向かって堤頂の縦亀裂は著しく拡大し法肩にも入るようになる。亀裂の深さは 1.5 m 以上であるが明瞭でない。またこの部分では堤体からかなり離れて高水敷部に入っていた縦亀裂は法尻に近づき、法尻に沿って走る様になる。亀裂の幅は 0.5~1 m 位である。一方、堤内の田には液状化が多発している。写真 4.3.16 は排水機場の周辺の地盤の亀裂

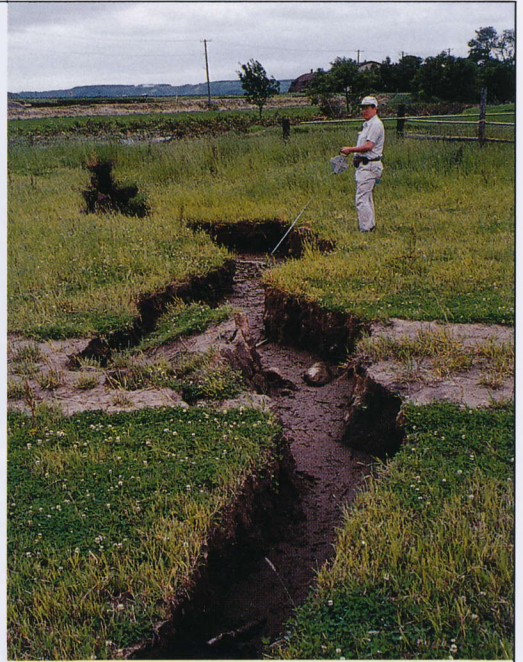
写真 4.4.23 今金町豊田の農道の被害(2)  
Sinking and laterel spread of road  
embankment (Toyoda district) (2)

100 m の部分が被災して沈下、亀裂し右側へ移動して崩壊している（写真 4.4.22, 4.4.23 - 口絵）。アスファルトの厚みは約 8 cm で路床厚は約 70 cm である（写真 4.4.24）。道路の左側には鉄板で作った水路があるが、特に変状はなく、亦稲の並びにも特に変状は認められない。一方、道路と川の間は大きな亀裂が道路に沿って発生しており（写真 4.4.25）、田の一部に沈下と水位の堰上げによるとみられる冠水が生じている（写真 4.4.26）。これは、川の左岸の部分が川側に移動したことを示すものとみられる。又、川の右側には、図 4.4.2 に示す様に大きな亀裂が川に沿って（写真 4.4.27 - 口絵）、又川を横切る農道に沿って生じており（写真 4.4.28 ~ 4.4.30）、これ等の亀

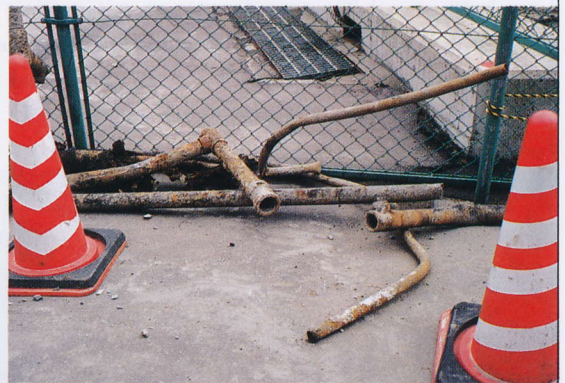
写真 4.9.3 ピアマーケット周辺の埋設管取替え工事  
この付近は著しい液状化と不等沈下が発生している  
Repairing works of lifeline around the Pier Market. Liquefaction and uneven settlement took place all around the building

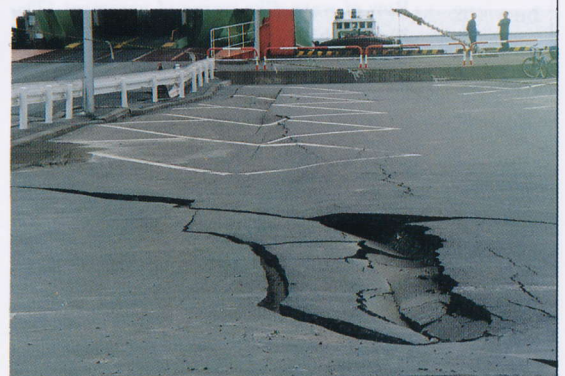
写真 4.9.11 液状化の噴砂口と噴砂(写真4.9.10地点の近傍)  
Spouted sand due to liquefaction,  
Kita-Futo

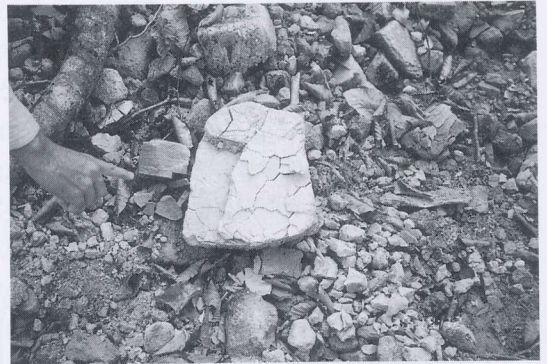
写真 4.1.5 風化の進んだシルト岩の一片([21]地点。薄片状に剥がれやすい。)  
A piece of weathered silty rock (Point [21])

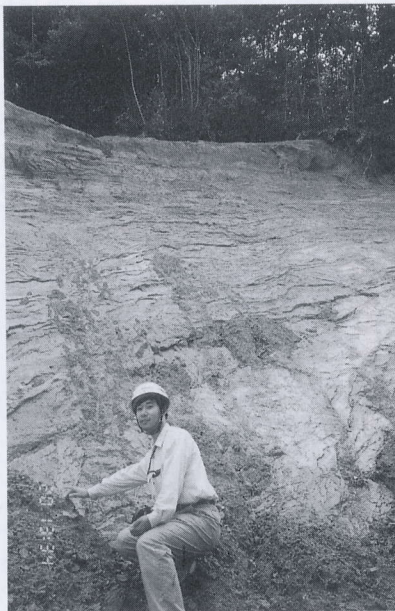
なって崩壊している(写真4.1.4)。崩落した崖上には白い均質なシルト岩が散乱しており、これらの表面は乾燥して収縮亀裂が縦横に走っている(写真4.1.5)。このシルト岩は0.5 mm程度の平行な薄層が幾重にも“バームクーヘン”状に重なっていて手で容易に剥がすことができる。吸水した表面は爪で容易に痕跡がつくほど柔らかいが、乾燥させておくと固く脆くなる。このサンプルをさらに炉で乾燥させ計測した密度は1.48と極めて軽い。これは応力開放による膨張に加え、浸透水や地下水による溶脱や細粒分の流出が加わった結果と考えられ、風化の程度が極めて大きいことを示唆するものである。南あるいは東向きの斜面はその走向が砂岩層の堆積面の走向面と大きな角度で交わるので受け盤型のtoppling状の崩壊が卓越するのであるが、風化が著しく進行している箇所(例えば[23]地点)では堆積面の走向と大きな角度で交差する節理に沿って灌木の根が

写真 4.1.4 流れ盤型の斜面崩壊 ([24] 地点) Rock-slide on layer boundary (Point [24])

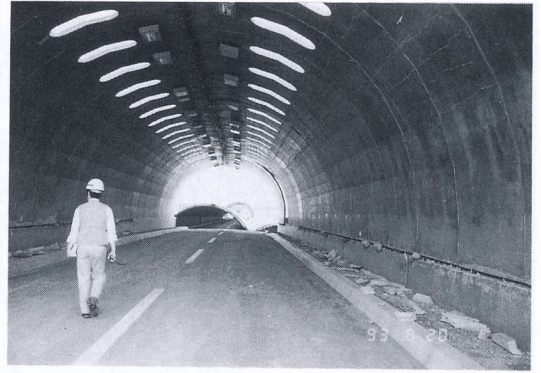
奥尻空港の北に広がる海成段丘（米岡段丘）を通る道道（幅員 5 m）上の千畳坂覆道が被害を受けた（図 4.1.4、写真 4.1.12）。この覆道は長さ 10 m の 1/4 円筒形の PC プレキャストコンクリート壁を 2 つ繋いで半円筒の 3 ヒンジアーチのドームとしてこれを並べた構造になっている。その上部工延長は 140 m である。アーチの両端は壁式のコンクリート下部工で支えられているが、覆道中央部約 60 m の区間の東側下部工が外側に転倒したため、この部分のドームが落下した（写真 4.1.13）。コンクリート下部工は覆道入り口の銘板によれば  $\phi=500$  mm の鋼管杭 518 本で支えられているようであるが、コンクリート下部工の転倒角度は杭の効果を疑いたくなるほど大きい（写真 4.1.14）。転倒した東側下部工は水田に面しているが、覆道西側には牧草地が広がっている。どちらも保水性の高い地盤のようで、被害区間の北端にある小さな沢地に向かって緩やかに傾斜している。この付近の米岡段丘の堆積物は亜円礫を含む砂層を主体としたものか、あるいは礫層と砂層の互層と報告されているので、牧草地や水田は粘土やローム、腐食土からなるさほど厚くない表層の上に拵がっていると思われる。このあたりの表層の厚さは不明であるが、鋼管杭の長さ（5.5～10.5 m）があるいはその厚さの変化を示しているものとも考えられる。今後の調査結果が俟たれる。

写真 4.1.12 千畳坂覆道の被害 (1)  
Damage to Senjo-zaka shed (1)

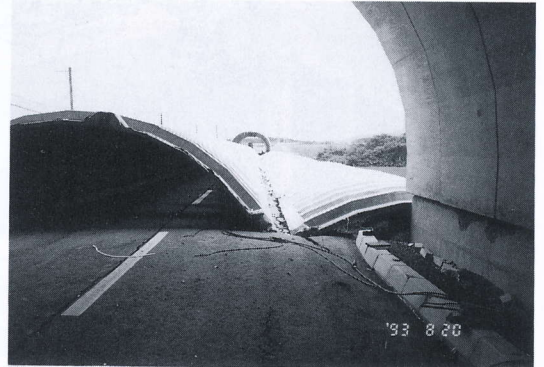
写真 4.1.13 千畳坂覆道の被害 (2)  
Damage to Senjo-zaka shed (2)

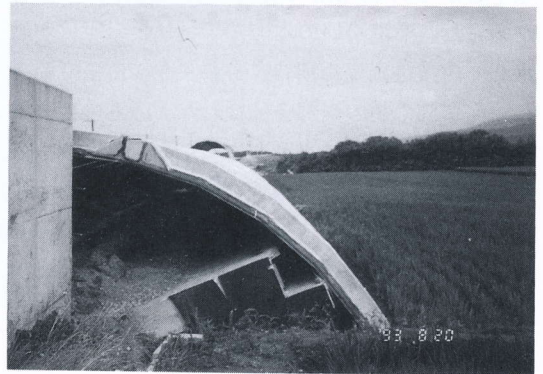
写真 4.1.14 下部工の転倒  
Overturned support of the shed

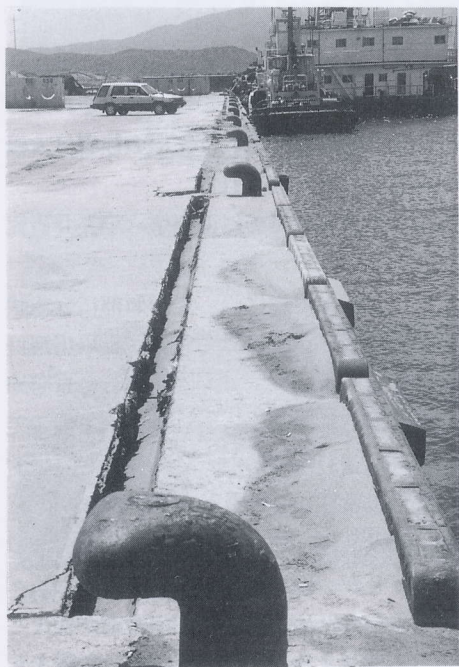
写真 4.2.1 瀬棚港岸壁の被害  
約 23 cm の亀裂が縁に沿って走っている  
Crack of about 23 cm in width along the  
warf (Setana Fishing Port)

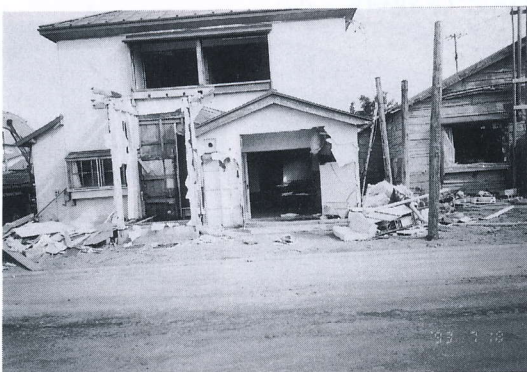
写真 4.2.6 馬場川河口左岸  
民家の津波被害 (1)  
Houses damaged by tsunami (mouth of Baba river) (1)

津波により馬場川河口左岸では、全壊7戸、半壊6戸の被害があり(写真4.2.6, 4.2.7), 右岸側では海岸道路に沿って全壊が4戸、半壊が7戸である。河口付近は、河岸に沿って高さ5.8mのコンクリートの海岸堤が築かれているが、津波はこれを越えて侵入している。馬場川河口より北約1.5kmの元浦1区(梅花都)でも5戸が津波の被害を受けているとのことであった。町役場での説明によれば、地震発生数分後に瀬棚橋付近にいたが、既にそのとき胸あたりまでに水位が達していた由で、「津波は地震と殆ど同じ時刻に襲来していたのではないか。瀬棚町の地震の被害の大部分は津波によるものである。」とのことであった。壊れた家屋は何れも木片の様に破壊されていて、波の破壊力のはげしさを垣間みる思いであった。単に水圧のみであれば猶多くの家屋が破壊することになる筈であるが、津波に対して前面にあった家が著しく破壊していることから、津波には衝撃的な力が備わっていることがわかる。この衝撃的な破壊力を低減できれば家屋の被害は大幅に減少し得るものと推測される。

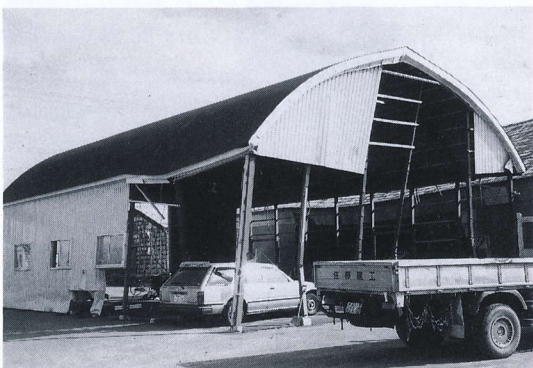
写真 4.2.7 馬場川河口左岸  
民家の津波被害 (2)  
Houses damaged by tsunami (mouth of Baba river) (2)

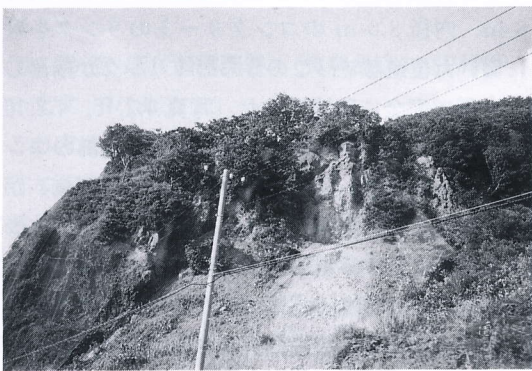
写真 4.2.9 斜面肩部の崩壊  
Collapse of slope shoulder

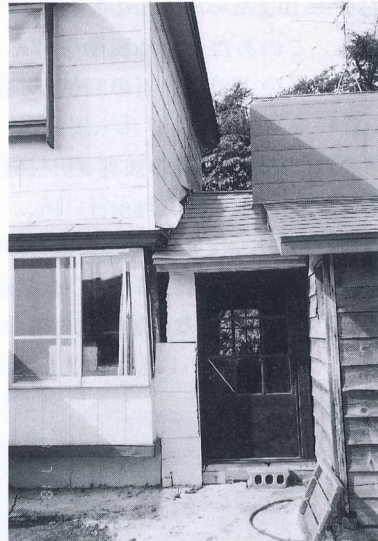
写真 4.2.14 地震により大きな被害を受けた民家(3)  
 戦後間もなく建造された向かって左側部分と大正12年頃建築された右側の旧建屋は分離した  
 Severely damaged house on the re-claimed ground (3)

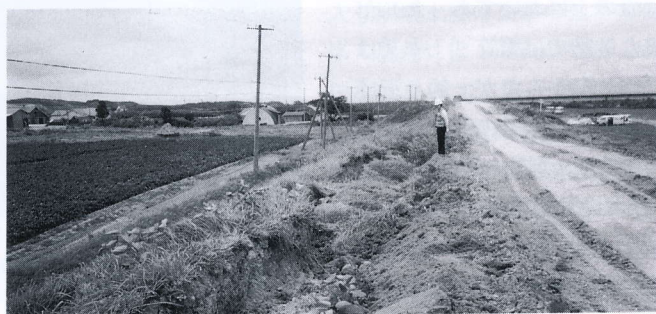
後志利別川沿いの河川敷や田畑の随所に、液状化による多くの噴砂口や地割れが認められた(写真 4.3.1, 4.3.2)。また河川堤防が沈下し縦亀裂が生じた(写真 4.3.3)。

写真 4.3.3 堤防上道路脇の縦亀裂  
Longitudinal cracks on embankment

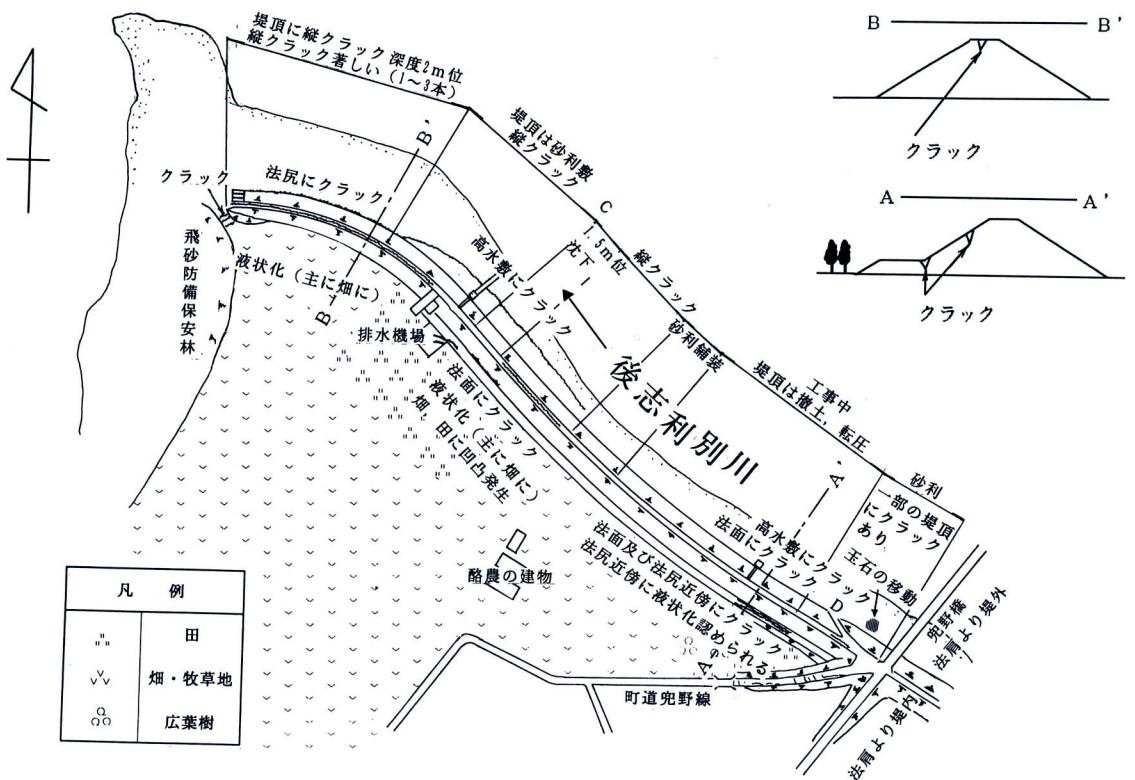
兜野橋より河口まで約 1.5 km の区間は、堤内地は殆ど水田であり、一部が雑木林で、樋管、排水機場等も建設されていて、全体的に幅が数m、高さ 1~2 m 程度の押え盛土があり、この盛土より堤頂まで、およそ 5~6 m あって、法勾配は 1:2 程度とみられる。堤外地側も同様に高水敷より堤頂まで約 5~6 m である。歩測で得た距離と損傷の概要は図 4.3.4 の様である。

図 4.3.4 後志利別川の兜野橋より下流左岸堤防の被害概要  
Damage to left embankment of Shiribeshi-toshibetsu river, down stream of Kabuto bridge

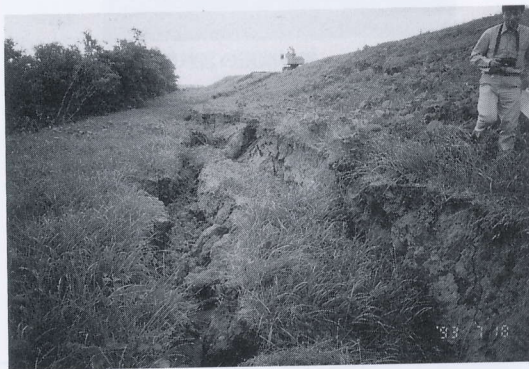
写真 4.3.8 堤内地側法面と押え盛土との境に発生した亀裂  
Cracks on the slope of embankment  
(Shiribeshitoshibetsu river)

真4.3.7), その分岐点で堤外地側へ滑動したと見られる数 10 cm の沈下跡があった(写真 4.3.9)。堤内側法面には法肩部を含めて1~3条の幅 10~30 cm の亀裂が略々堤軸方向に走っていて段差を生じ, また押え盛土との境界にも0.5~1.5 m の幅の亀裂がみられた(写真 4.3.8)。又田には液状化による噴砂コーンがいたる所にある(写真 4.3.10)。堤防に沿って略々 50 m 毎にたてられた電柱のあるものは傾斜し, あるものは沈下している。堤外地側法面及び高水敷にも縦亀裂が発生している。堤外地では玉石が移動したと思われる痕跡があった(写真 4.3.11)。既に一部では復旧工事が終わっていたが状況より見て堤外地側に

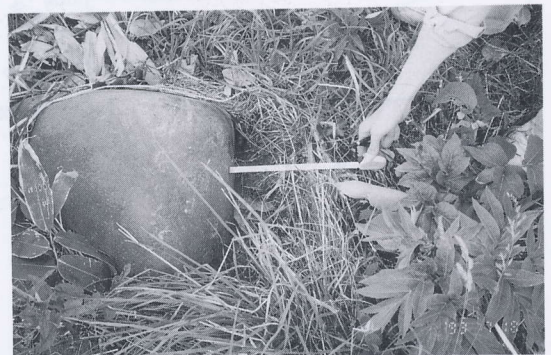
写真 4.3.11 移動したとみられる玉石  
左岸兜野橋下流, 堤外地  
Moved cobble(Shiribeshitoshibetsu river)

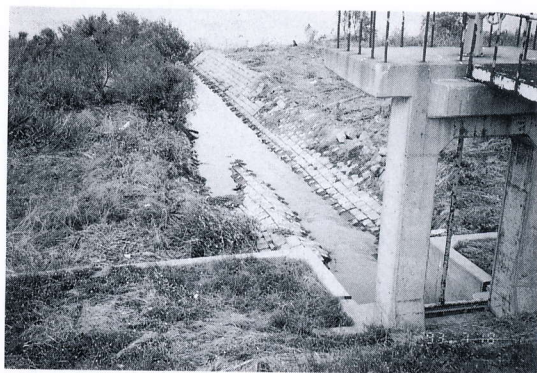
写真 4.3.12 樋門と破壊した水路  
後志利別川が見える  
Damage to water channel (Shiribeshi-  
toshibetsu river)

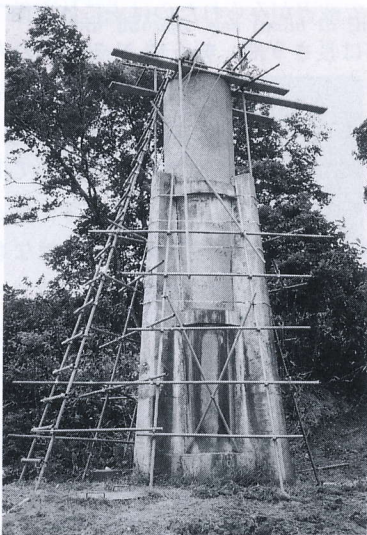
写真 4.4.1 修理中の高架水槽  
支柱と水槽とが離れた（ベニカモイ）  
Repairing work of damaged elevated water tank

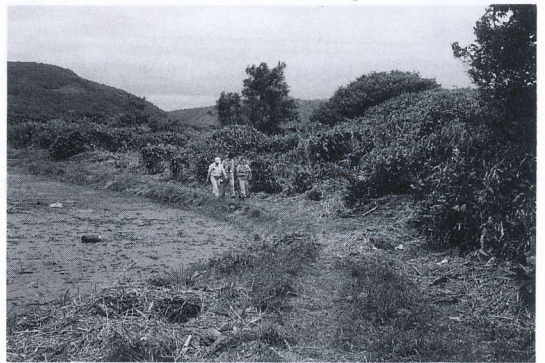
写真 4.4.2 津波で冠水した田（太櫓川左岸）  
川面より9～10m近い高さの位置にある  
Tsunami reached the rice field at an elevation of 9～10 m above the sea-level

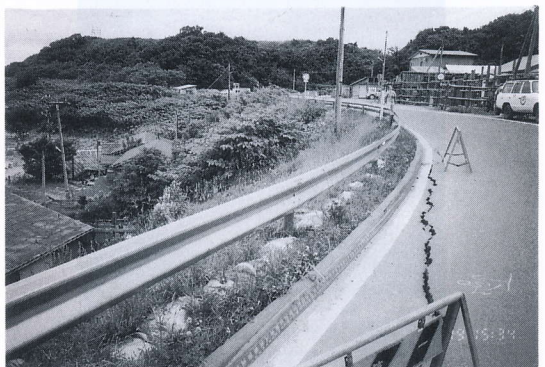
川尻では水面より15～20mの急崖の上を通るアスファルト道路の路肩に30～40mの亀裂が入り（写真4.4.3）、ブロック造りの住宅には亀裂が入っている。この崖の斜面中段には津波で破損した平屋の民家がある。この民家の標高は目測で9～11m程度とみられる。

写真 4.4.3 法肩部の亀裂（川尻）  
左側斜面下が後志利別川河口部  
Longitudinal crack along slope shoulder  
(Kawaziri)

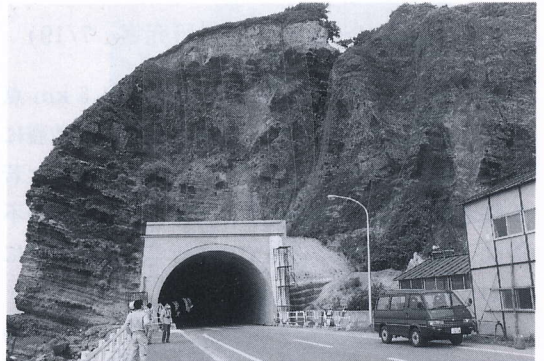
写真 4.4.4 鷹巣岬のトンネル坑口付近(1)  
落石防止の金網が見える  
Steel net preventing stone falling near  
the entrance of tunnel (1)

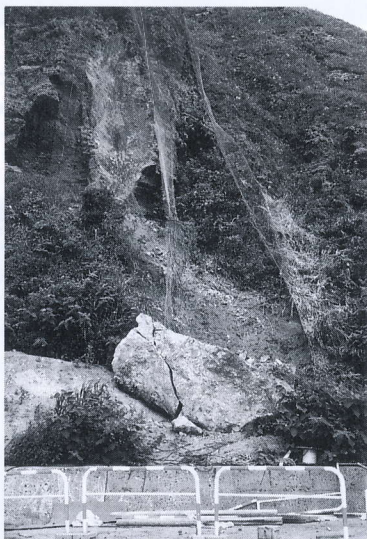
写真 4.4.5 鷹巣岬坑口付近(2)  
落石と金網  
Steel net preventing stone falling near  
the entrance of tunnel (2)

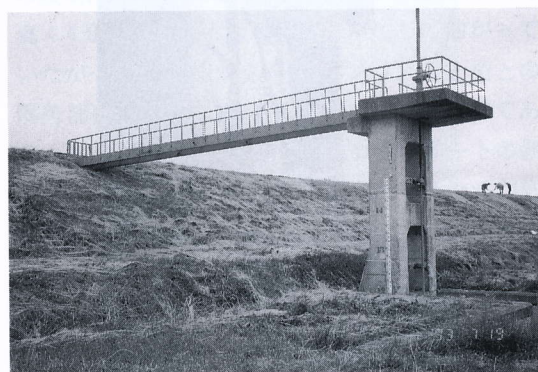
写真 4.4.13 後志利別川左岸オチャラッペ川流入地点付近の樋門  
周辺地盤が僅かながら沈下している  
The ground around culvert settled down by several centimeters

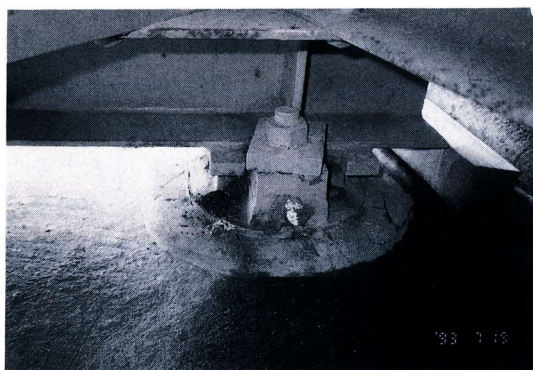
写真 4.4.14 八鈴橋（オチャラッペ川）の右岸橋台支承橋台は相対的に河心側へ移動している  
Support on the right bank abutment, Yasuzu bridge

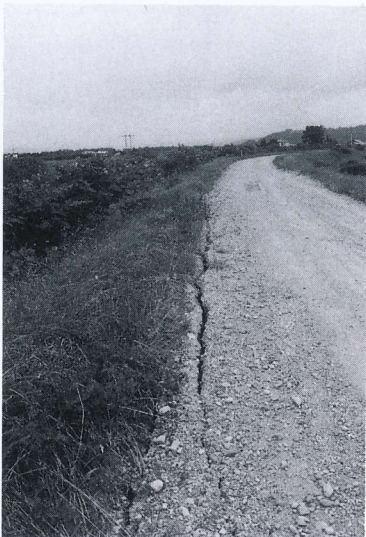
が沈下しているのが認められた（写真 4.4.16）。更にこの点の対岸の堤防についても規模は小さいが法肩及び中央に縦亀裂が入っているのが見出された（写真 4.4.17）。この堤防に略々直交して堤内地の田圃には液状化によるとみられる変化が線状に入っているのが分かった。大正6年の地形図によれば、鈴金橋を通過して北へ流れるこの川は、現在の河道に比して大きく西へ向かっているから、このことが堤防の亀裂と田の液状化に係わっているのかも知れない。

写真 4.4.17 パンケオイチャヌンペ川の堤防の被害 (2)  
Longitudinal crack along the slope  
shoulder of the left bank (Panke-oicha-  
nunpe river)

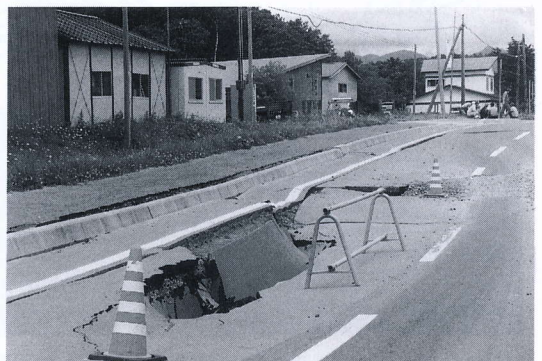
鈴金橋からパンケオイチャヌンペ川に沿って左岸側を約 400 m 南下すると道路に縦亀裂、沈下、路肩の崩壊、破壊が認められる様になる（図 4.4.1のD、写真 4.4.18）。この状態は約 1.1 km つづいて金原学校橋付近で止まる。この橋付近では道路に横断亀裂が入り、川側の路肩は最大約 50 cm 沈下し加えて川側へ最大約 50 cm 動いてい

写真 4.4.18 パンケオイチャヌンペ川鈴金橋上流左岸沿いの道路の被害  
Damaged road along the left bank of  
the Panke-oicha-nunpe river

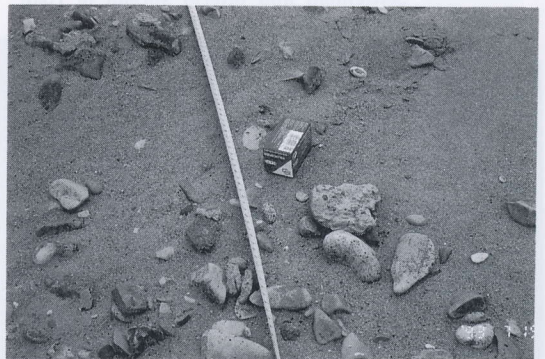
写真 4.4.21 砂利を含んだ噴砂があった噴砂孔列 (後志利別川左岸高水敷) (3)  
 Liquefaction on the left river bed (Shiribeshitoshibetsu river) (3)

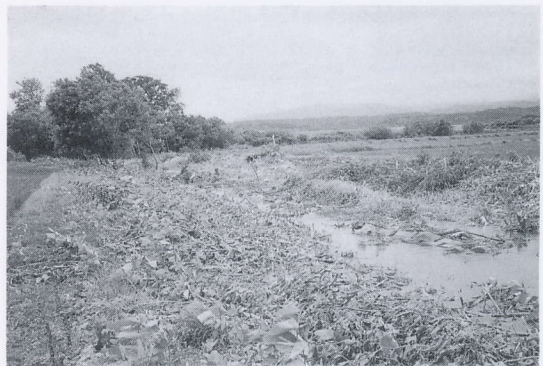
裂に囲まれた部分が川側へ移動したことを表わしている。即ち川の両側の 50~100 m の部分が川に向かって移動し、幅 10 m 程あったコンクリートブロックで護岸工を施された川を埋没してしまったものとみられる(写真 4.4.31)。河道は中央部で底が盛り上がり、葦などの堤防周辺に生える植物が水没し、灌木も亦水中に樹っている。大塚一利氏邸前の部分では川は急流をなして流れている(写真 4.4.32)。河道が埋没したため水位の上昇が起こり、これを防ぐためにこの部分で河道を掘り下げて水を流したものとみられ、工事の跡が明瞭に認められる。又この部分で液状化によるとみられる噴砂が広範囲にあり又農業用の配水枡が

写真 4.4.31 今金町豊田の農道の被害(10)  
川幅は狭められ、川底は押し上げられている  
Bottom concrete blocks of the channel  
were heaved up (10)

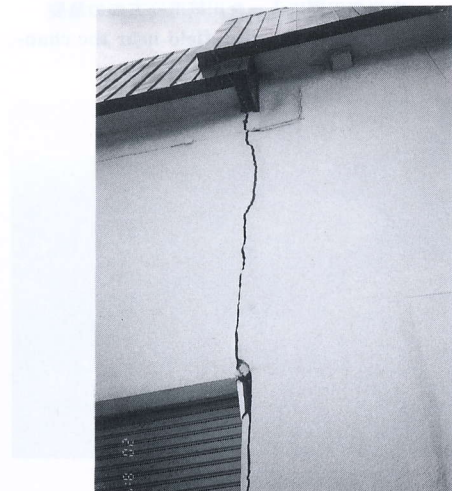
写真 4.4.37 宿舎（桜田旅館）(2)  
モルタル塗外壁に発生した幅3~4 cmの亀裂  
Vertical crack of 3~4 cm in width on the outside wall of the inn (2)

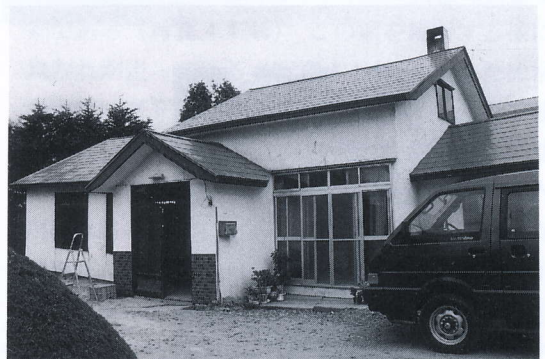
写真 4.4.39 著しい被害を受けた山崎氏邸(今金町八東地区)(1)  
現在は宅地に造成されている旧河道の岸の部分にかかって住宅が築造されている  
Severely damaged Yamazaki's house on the land reclaimed from an old river shore (1)

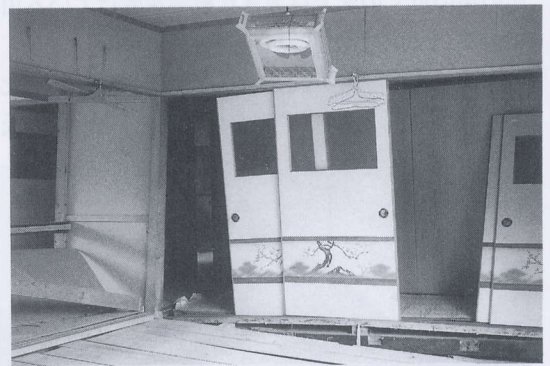
写真 4.4.43 著しい被害を受けた山崎氏邸 (今金町八束地区) (5) 家屋内の変形・破壊状況  
Damage inside of the house (5)

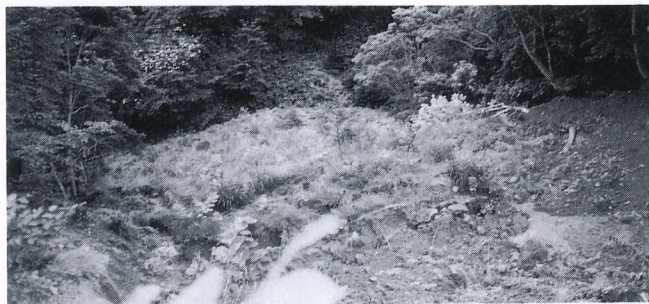
写真 4.5.3 北檜山北の町道盛土の被害 (3)  
滑り落ちた土塊にはスゲ、イタドリなどが載っている  
Damage to road embankment (3) (Kitahiyama town)

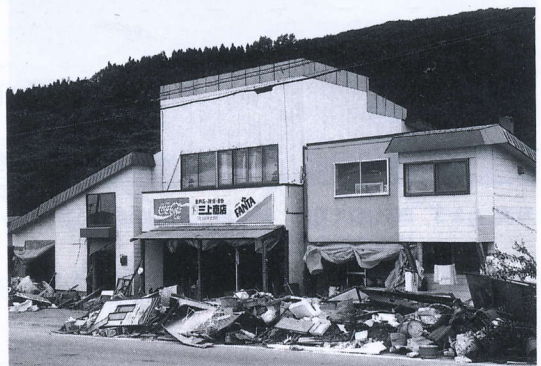
写真 4.8.1 大成町の津波の被害(1)  
大破した家は既に取りこわされている  
Totally collapsed and partially damaged houses due to tsunami attack (Taisei town) (1)

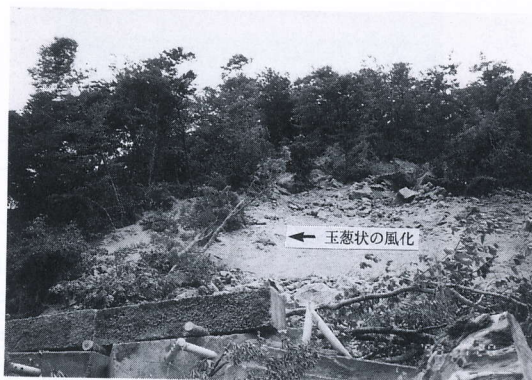
写真 4.8.5 金ヶ沢地区の斜面崩壊  
風化した丘陵斜面が崩落。斜面中ほどに玉葱状に風化した岩が露出  
Landslide at Kanegasawa region

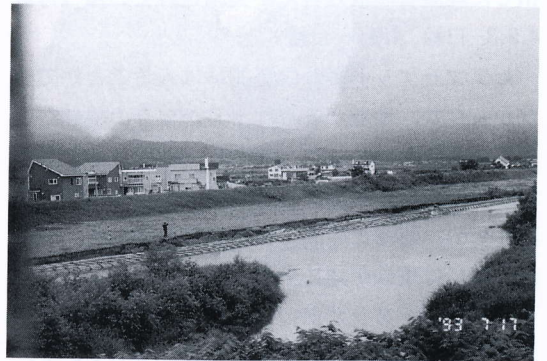
上り線で橋桁端部に圧壊と考えられる損傷が連続して生じているのが認められた(写真4.9.1)。木古内川右岸では護岸の崩壊が発生していた(写真4.9.2)。木古内駅に至る間、片線のみで5本の送電柱の傾斜、損壊、修理跡が認められ、軌道の盛り替えは殆ど連続的に実施されていた。この部分で軌道の沈下、法肩崩壊、線形狂いを生じ電柱の傾斜、損壊が多発している。

写真 4.9.2 木古内川右岸堤防の護岸の被害  
Damage to riparian works, right bank of Kikonai river

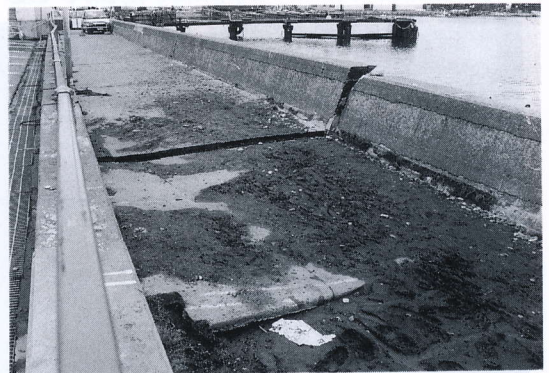
写真 4.9.7 棧橋駐車場護岸の不等沈下の液状化による噴砂  
Fine sand spouted out by liquefaction  
and settled retaining structure(Sea Port  
plaza)

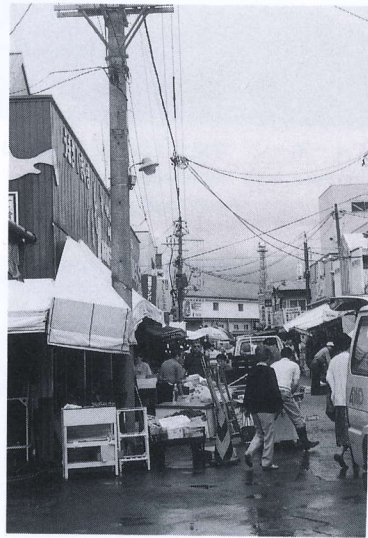
写真 4.9.9 正午の朝市  
写真の左側が約 1 m 沈下し電柱が沈下した。  
その後埋立て修復された。左側部の埋立時期  
が相対的に新しい  
“Asaichi” market near Sea Port Plaza.  
Left side of road has sunken by about 1  
meter. This part is the latest reclaimed  
land among the others.

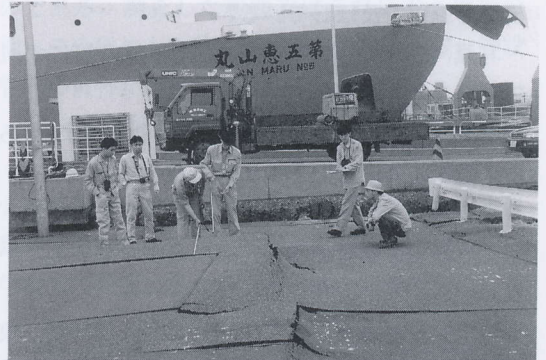
写真 4.9.16 東日本フェリーターミナルの被害 (4)  
 前面護岸の背後の状況 (1)  
 Uneven settlement of pavement  
 (H.N.F.T) (4)

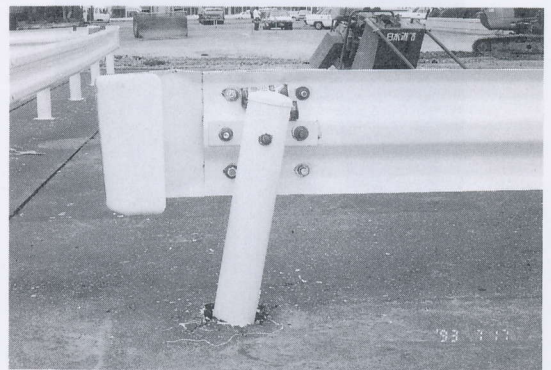
写真 4.9.18 は、護岸の法線にそって設けられた柵のための鋼管杭の列である。13本の杭の間隔は杭頭で 24.03 m、杭の根本で 24.16 mであり、両端の杭の傾斜よりみて杭の基盤部が、この間に 13 cm 伸びていることが推測される。このような地盤の伸びは、この反対側にある南側の栈

写真 4.9.18 東日本フェリーターミナルの被害 (6)  
 前面護岸の長さの延伸によって生じたと思われる柵の変形  
 Fence pole bent by deformed ground  
 (H.N.F.T) (6)

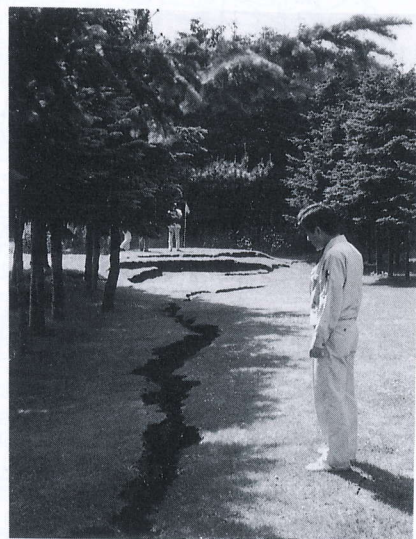
写真 4.10.4 中ノ沢小学校校庭北辺の亀裂  
Cracks along the north edge of the Nakanosawa elementary school grounds

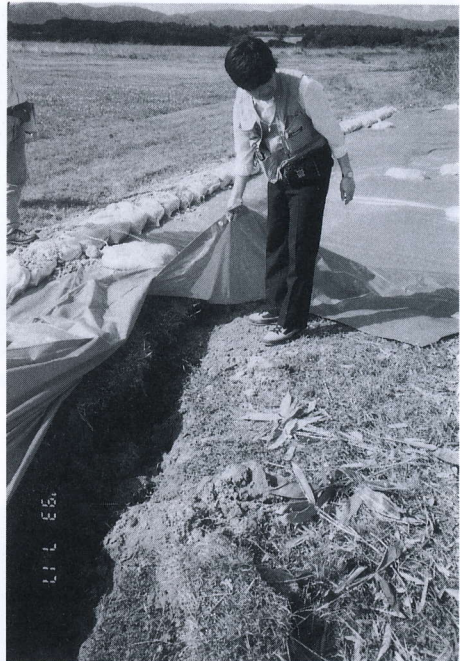
長万部町街の北側の洪積台地(東京理科大学構内)の縁辺に沿って100mほどの亀裂が発生した(写真4.10.5)。市の調査では亀裂の深さは70cmほどである。この台地の斜面は35°~45°の傾斜で笹や灌木に覆われている。斜面の下部(切り取り部)はブロック積みと思われる擁壁で支え

写真 4.10.5 洪積台地縁辺部に沿って走る亀裂(長万部)  
Opened crack along the rim of the diluvial terrace

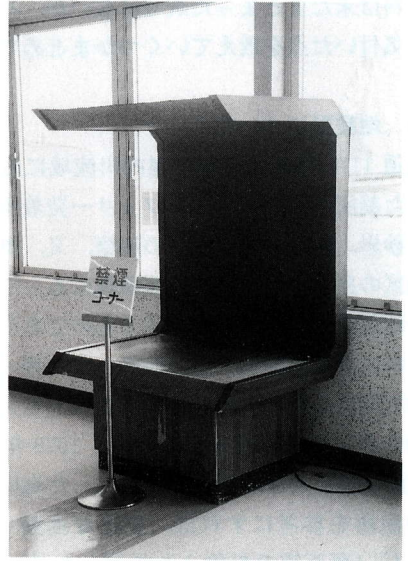
写真 4.10.19 函館空港 2 階待合室のテレビ台 3 台のテレビの内 1 台が倒れた Television on the pedestal toppled down, (Hakodate air port)
