1993年7月12日北海道南西沖地震被害調査報告

**REPORT ON THE JULY 12, 1993  
SOUTHWEST-OFF HOKKAIDO EARTHQUAKE**

東京大学生産技術研究所  
小長井研究室

日本大学生産工学部  
田村研究室

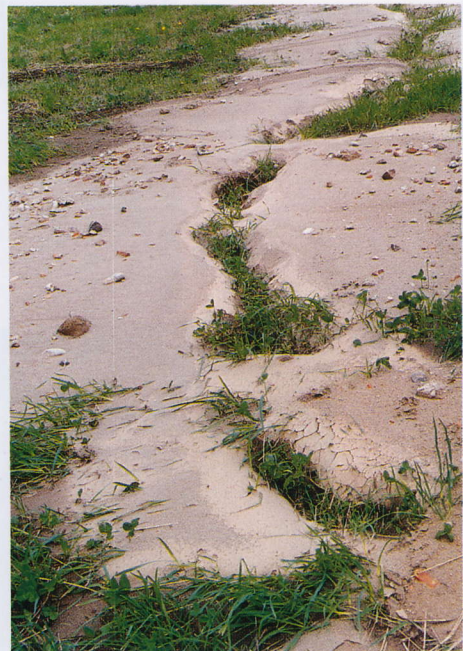
写真 4. 4. 20 砂利を含んだ噴砂があった  
 噴砂孔列 (後志利別川左岸高水敷) (2)  
 Liquefaction on the left river bed of  
 Shiribeshitoshibetsu river (2)

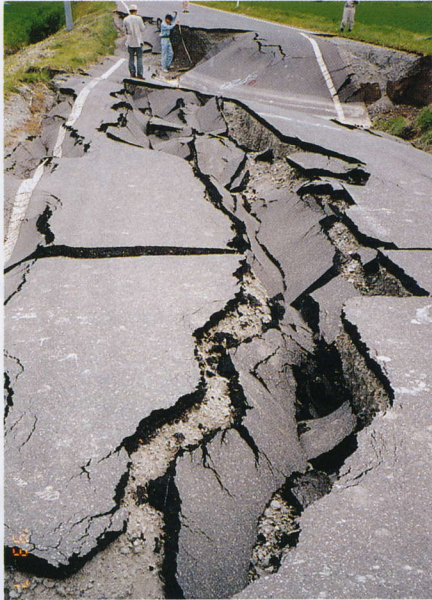
写真 4.4.23 今金町豊田の農道の被害(2)  
Sinking and laterel spread of road  
embankment (Toyoda district) (2)

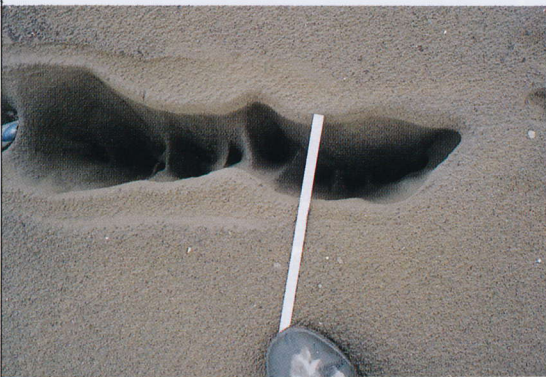
写真 4.9.11 液状化の噴砂口と噴砂(写真4.9.10地点の近傍)  
Spouted sand due to liquefaction,  
Kita-Futo

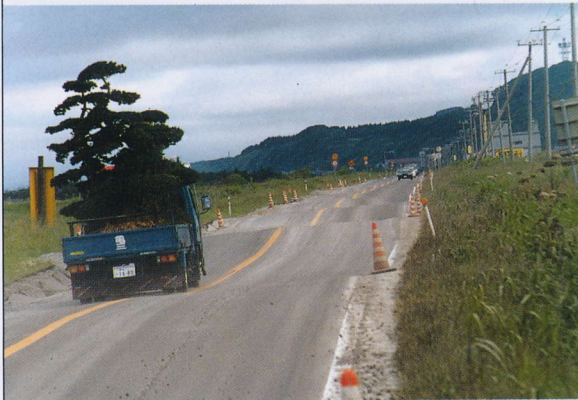
写真 4.10.8 25~30 m の波長で路面が上下に波を打っている道路（豊津～豊野間）

Row of wave-like warps of pavement (25~30 m each)

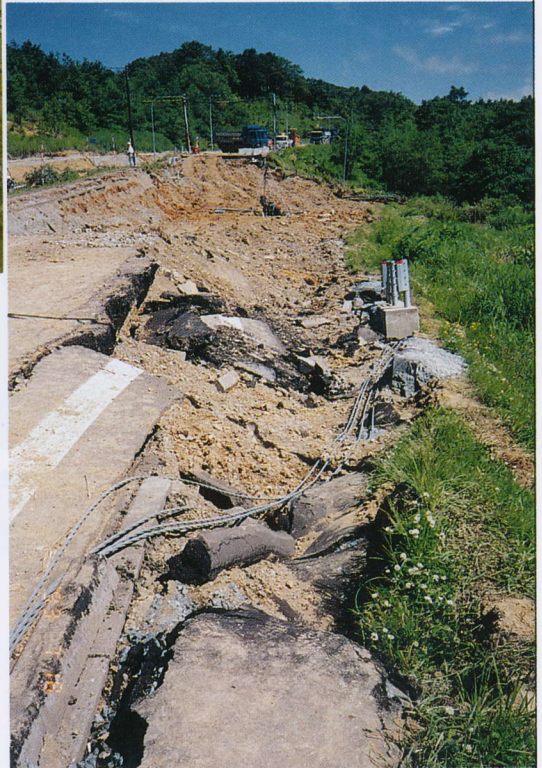
写真 4.10.16 国道5号線双葉-蔵岱間の盛土被害

Damage to embankment of route 5 (between Futaba and Warabitai)

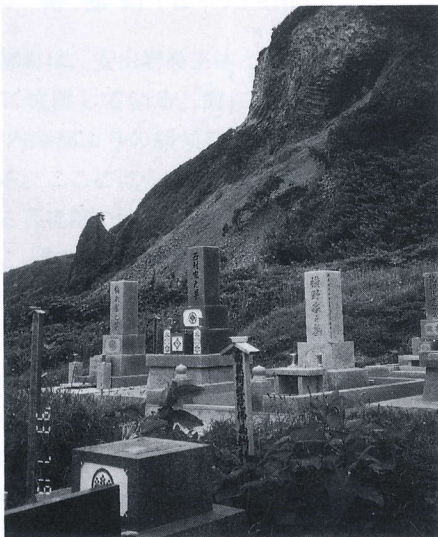
瀬棚町では延命寺、来迎寺、龍光寺、菌林寺の4つの寺で調査を行った(延命寺・来迎寺:7月14日、龍光寺・菌林寺:7月15日)。延命寺、来迎寺は火成岩の崖錐地および崖地に刻まれた沢からの堆積物が扇状地状に広がった場所に位置して(写真3.1)、海沿いの狭い平地を縫って国道229号線が通っている。延命寺の住職によると全140基中、全壊したもの4基、桿石の転倒60基、この他ズレを生じたものも多数あったということである。隣接する来迎寺では、全98基中桿石の転倒が28基、ズレを生じたものが60基であった他、墓地の地表に扇状地状の堆積物を横断するように亀裂が発生しているのが確認された。

写真 3.1 来迎寺墓地と崖錐の堆積  
 Graveyard of Raikoji-temple and rock-slide behind the graveyard

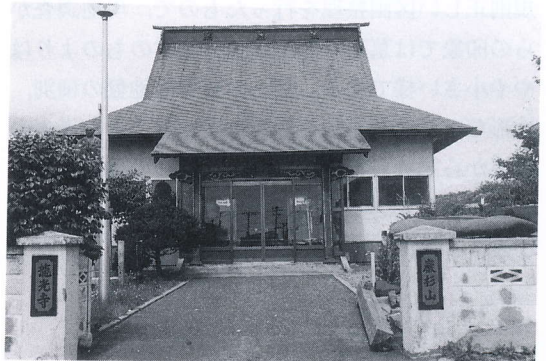
ここから約1 km南に下った瀬棚の街中に龍光寺と菌林寺がある。この2つの寺は海から500 m程内陸に入った丘の上に位置している。門の向かって右側にある高さ1.53 m、幅95 cm、厚さ28 cmの石像(石佛)が倒れている(写真3.2, 3.3)。寺の正面には外見上被害は認められないが、裏側ではモルタル塗り外壁に亀裂が発生していた。寺の後方は墓地になっている。龍光寺では調査時点で3基の桿石の転倒が確認できたが、住職の話では数基の墓は既に修復されているとのことであった。また、多くの墓石が時計回りに回

写真 3.2 龍光寺正面  
 Front-view of Ryuko-ji temple

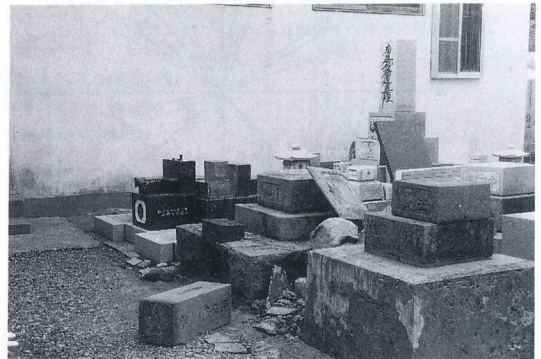
転していたとの証言も得られた。この墓地では夫々の墓石の基礎がコンクリートで築造されているが、このことが石塔の安定性を増すのに役立ったものと推測される。菌林寺では調査時点で5基の転倒を確認したが、龍光寺同様、幾つかの墓は既に修復されていた。この菌林寺の住職の話から2つの隣接する墓地が丘陵地上部を切り崩して平坦にした場所に立地していることが確認できた。

写真 3.3 転倒した墓石 (龍光寺)  
 Toppled grave-stones (Ryuko-ji temple)

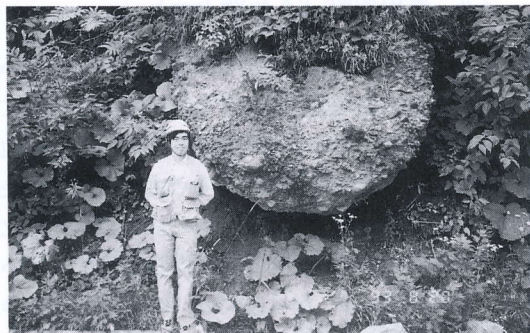
写真 4.1.2 道路脇斜面の根の浅い岩  
Shallowly-embedded rock

が切土斜面の所々に散見される。この風化凝灰岩の湿った表層部は極めて軟らかく、かなり粘土化が進んでいる様子である。このあたりの被害は風化層が植物の根で一体となった表層の板状体を伴って滑るいわゆる表層剥離型の崩壊によるものと、小さな沢地を渡る箇所や急傾斜地の盛土部分の沈下による路肩陥没（写真4.1.1-口絵）が多い。写真4.1.2は路面から1mの高さにある集塊岩で周辺の土が流され、根が浅い様子である。この岩は路面からの高さも低く、地震で落ちることもなかったが、より高い位置にこのような不安定な転石や浮石があれば根固め、撤去などの処置が必要になろう。この陥没凹地をさらに下り、幌内川の河谷が深くなると、斜面崩壊の数も規模も一段と大きくなる。このあたりは勝淵層<sup>8)</sup>と呼ばれる鮮新世後期の湖沼成の堆積物が厚く覆っている。踏査した区間には砂岩、泥岩の堆積層が随所に露出しており、特に[21]から[30]にかけての幌内川沿いの急傾斜地には著しく薄い層理の発達した白-褐色の砂岩、シルト岩が堆積している（写真4.1.3）。[24]地点でのこれらの層の堆積面の走向はN40°W-S40°Eで北東に約35~40傾いている。このため[24]地点を始めとして北-北東側の斜面では表層部分がいわゆる流れ盤と

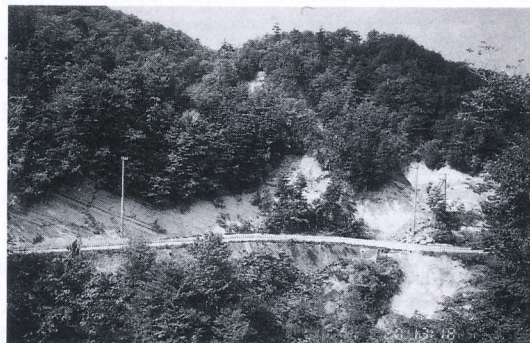
写真 4.1.3 層理の発達した砂岩・シルト岩 ([23]地点)  
Laminated sand rock (Point [23])

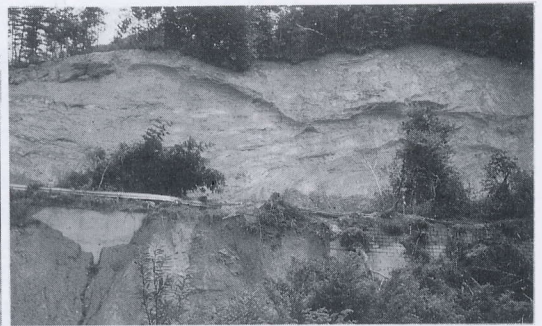
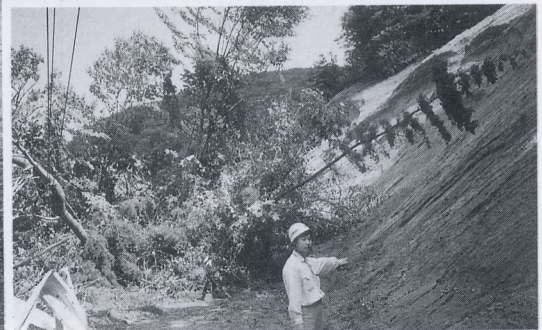
なって崩壊している(写真4.1.4)。崩落した崖上には白い均質なシルト岩が散乱しており、これらの表面は乾燥して収縮亀裂が縦横に走っている(写真4.1.5)。このシルト岩は0.5 mm程度の平行な薄層が幾重にも“バームクーヘン”状に重なっていて手で容易に剥がすことができる。吸水した表面は爪で容易に痕跡がつくほど柔らかいが、乾燥させておくと固く脆くなる。このサンプルをさらに炉で乾燥させ計測した密度は1.48と極めて軽い。これは応力開放による膨張に加え、浸透水や地下水による溶脱や細粒分の流出が加わった結果と考えられ、風化の程度が極めて大きいことを示唆するものである。南あるいは東向きの斜面はその走向が砂岩層の堆積面の走向面と大きな角度で交わるので受け盤型のtoppling状の崩壊が卓越するのであるが、風化が著しく進行している箇所(例えば[23]地点)では堆積面の走向と大きな角度で交差する節理に沿って灌木の根が

写真 4.1.4 流れ盤型の斜面崩壊 ([24] 地点) Rock-slide on layer boundary (Point [24])

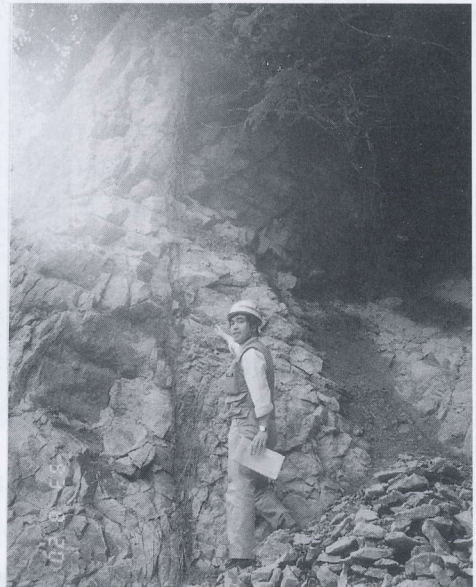
深々と伸びている様子が見られ(写真4.1.6),このような弱層に沿った流れ盤型の崩壊も少なくない。路面を覆った崩落土砂上には樹木が重なり合って,所によってはこれがPCプレキャストコンクリート製の電柱を押し倒し(写真4.1.7-口絵),さらにこれに引きずられて隣接する電柱の碍子固定部分がひきちぎられるなどの被害も見られた。[28]~[30]地点の崩壊(写真4.1.8)は特に規模の大きいもので,これを横断しての調査は断念したため,その先の幌内方面の被害状況は把握していない。

写真 4.1.6 節理に沿って伸びた根 ([23]地点)  
Root stretching into rock joint  
(Point [23])

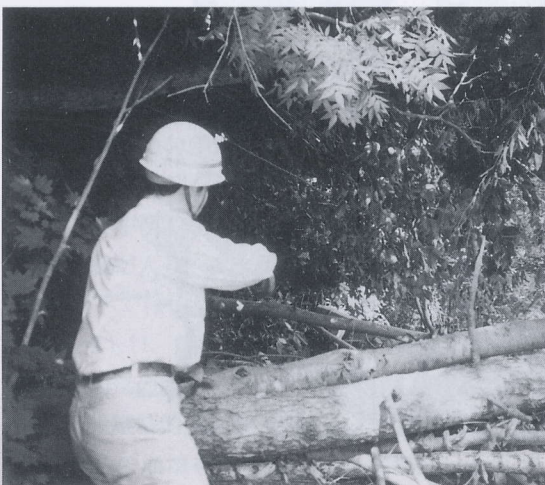
写真 4.1.8 道路を塞いだ樹木 ([29]地点)  
Road blocked by slid trees (Point [29])

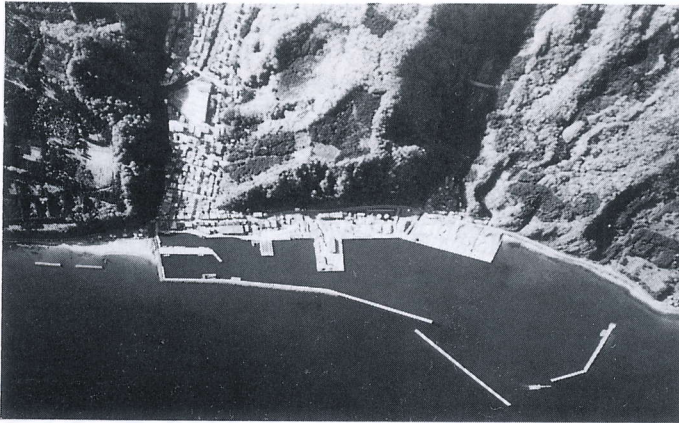
写真 4.1.10 奥尻港後背斜面(崩壊前：奥尻町役場にて撮影)  
Air-photograph of the Okushiri ferry terminal before earthquake

はわからない。段丘の主体である砂岩と凝灰岩の互層(仏沢層)には珪藻化石が多く含まれると報告されているが、珪藻土は孔隙率が極めて大きく、これを主体とする崖地は水を含むと軟弱になり崩壊に至りやすい。本年2月7日の能登半島沖地震でも珪藻土の崖地の崩壊が報告されていることは記憶に新しい。滑落崖の下部の砂岩層は構造的にNNE-SSWの走向を持ち、上部で5°ほど東に傾斜している。この水平の堆積面に沿って幾筋もの水の滲出が遠望される。滑落崖の南北両端は小さな沢筋に沿っているようで、特に南よりの沢筋から滑落崖面への水の滲出しが顕著である。崖上部の火山円礫を含む礫層部には水の滲出はない。写真4.1.10は奥尻町役場で撮影した崩壊前の航空写真である。1/25000の地形図から崩壊前の斜面の勾配は45°~50°に達するものと思われる。

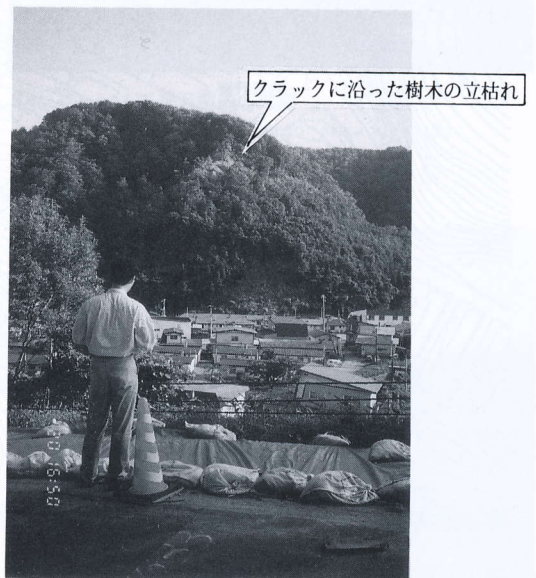
奥尻町を挟む段丘斜面にはこの他の箇所でも多くの亀裂が入り、奥尻国保病院裏手、奥尻土木現業所裏手では山腹の一部の地肌がのぞいている(写真4.1.11、図4.1.3)。これらの段丘地の地質構成は崩壊の起こった箇所とほぼ共通すると思われる、今後継続的な監視と対策が必要になろう。

写真 4.1.11 奥尻国保病院裏手の斜面を瞰む。  
Slope behind the national health insurance hospital at Okushiri

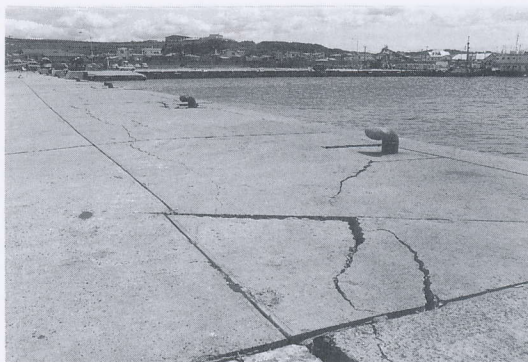
で岸壁に略々平行して大きい亀裂が走っている。大正 6 年の地形図では漁港は建設されておらず、後者の亀裂は、漁港築造以前の汀線と関連があるものと推測する。フェリーターミナルのある岩壁（図で B と記号してある）では、A 岸壁と同様に法線は海側へ動きエプロンとの間が開いて、エプロンのコンクリート床版は不等沈下し、岸壁に平行して 2~3 条の亀裂が発生している（写真 4.2.2）。フェリーターミナルの建物（RC 2 階建）の周辺地盤は 50~70 cm に及ぶ沈下を示しているが（写真 4.2.3~4.2.5）、外観からは建物そのものには亀裂などの被害は見出されない。以上が震動によるとみられる被害であって、何れも埋戻土の安定性に強く影響され、この液状化により大きな被害が生じたものとみられる。

写真 4.2.2 瀬棚漁港の被害  
フェリーターミナルのある岸壁。海側へせり出し、コンクリート床版は不等沈下し、法線に沿って2~3条の亀裂が入った  
Cracks on concrete slab (Setana Fishing Port)

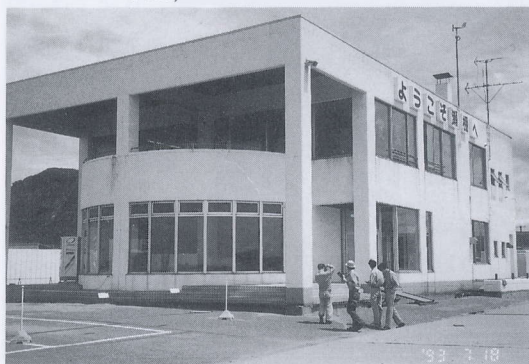
写真 4.2.3 瀬棚漁港の被害  
ターミナルビルの周辺地盤の沈下 (1)  
Settlement of ground around the terminal building (Setana Fishing Port)

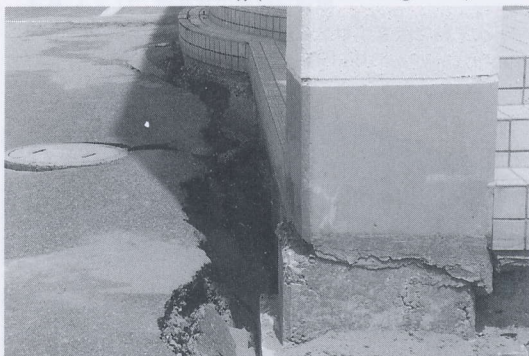
写真 4.2.4 瀬棚漁港の被害  
ターミナルビル周辺地盤の沈下と柱基部のずれ (2)  
Relative displacement between foundation and pillar (Setana Fishing Port)

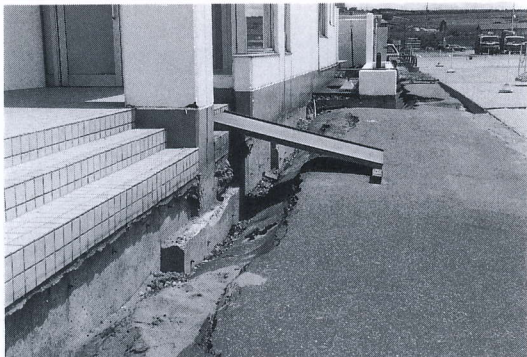
写真 4.2.5 瀬棚漁港の被害  
ターミナルビル南東側の地盤の沈下状況と柱基部の水平亀裂 (3)  
Ground settlement and horizontal cracks at pillar base (Setana Fishing Port)

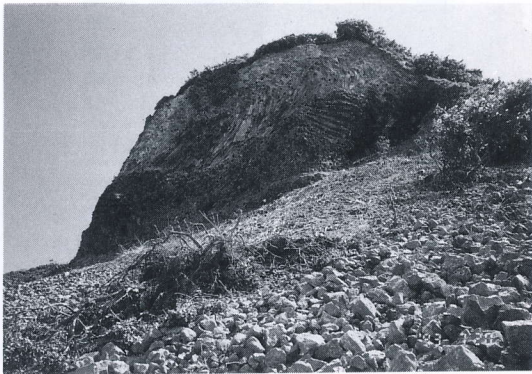
写真 4.2.8 玄武岩の崖の崩壊（瀬棚）  
もともとの崖錐上に繁茂していたイタドリ  
の群生をなぎ倒し落下した  
Collapse of basalt cliff (Setana)

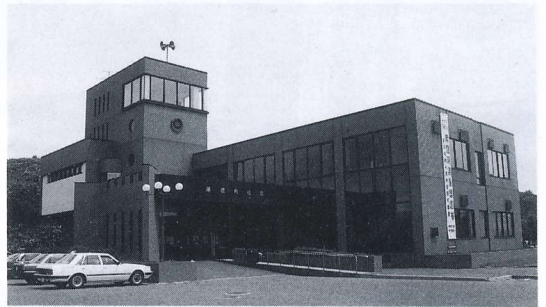
いる。町役場（写真4.2.11）では僅か掘るだけで岩盤が出る状況にあり、岩盤の露出している所がある。」ということであった。後に述べる様に海岸線を北上して須築漁港まで踏査したが、海岸線は玄武岩質溶岩、砂岩、角礫凝灰岩等が露出し、その僅かな平地に民家が建っているのが一般である。

写真 4.2.11 無被害の瀬棚町役場  
ここでは僅か掘るだけで岩盤に達する  
Setana town hall built on the rock gro-  
und (No damage was reported.)

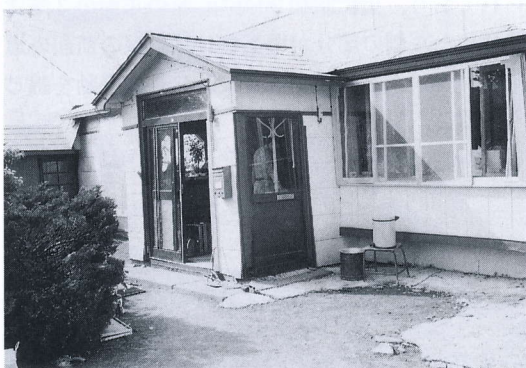
る状況にあったから地盤が軟質であることがわかる。増築した家屋の基礎には、現在使われている基礎型式とは異なり、丸い石塊が使用されている。この地震により地盤は旧河道に沿って沈下し段差を生じ、家の廻りではクラックが発生した。家屋の増築部分は向かって左側に移動かつ傾斜した（写真 4.2.12, 4.2.13）。家の1階の床は膨れ、廊下は落ち旧部分と増築部分との接続箇所は隙間が生じた（写真 4.2.14）。テレビは倒れ2階にあった戸棚、オルガンも倒れ、地震後家が歪んだため戸が開かなくなった。造成地であることと基礎が旧型式の石塊積みであったことが被害を大きくした主要因であろうと推測される。

写真 4.2.13 地震により大きな被害を受けた民家(2)  
 (正面玄関が左へ傾き、玄関周辺のコンクリート板には亀裂が入っている)  
 Severely damaged house on the re-claimed ground (2)

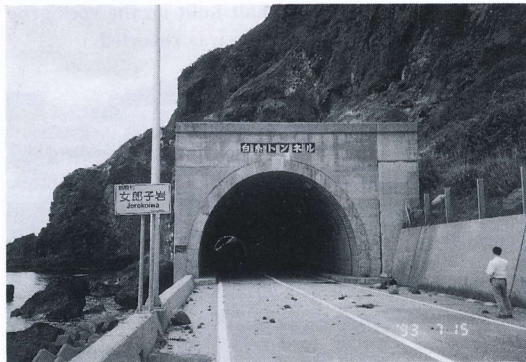
写真 4.2.15 第2白糸トンネルの被害(1)  
 Damage to the second Shiraito tunnel (1)

国道229号線はこの第2白糸トンネルの被害により通行止めとなった。被害を受けた箇所は長さ6m、内径8.6mのコンクリートのリングを縦に繋いだ覆道部で、このうちの1リングが崩落した岩石で完全に破壊された(写真4.2.15, 4.2.16-口絵)。このリングを挟む前後の覆道部のコンクリートにもトンネル方向の縦亀裂(海岸側)が入り崩壊土砂の衝撃の強さを物語っている。トンネル坑内には140cm×130cm×70cmほどの巨礫を始めとする岩屑がおおよそ40°の角度で堆積している。末端の表面ほど礫が粗くなり、海岸に到達した岩の中には差渡し3mにおよぶものも認められる。比高200mほどの切り立った急崖から崩壊が始まっていて、下部の崖錐(岩質は明らかではないが安山岩質集塊岩、凝灰岩を主体とする堆積とも思われる)上の不安定な層を巻き込みながらなだれ落ちたものと考えられる。

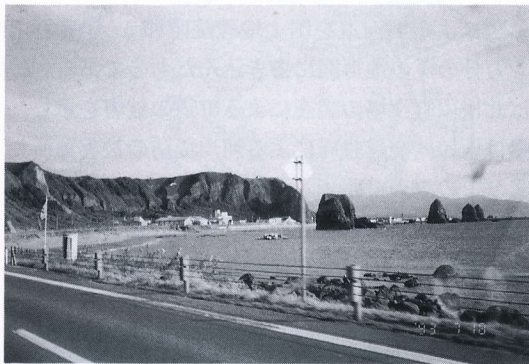
瀬棚町から須築漁港までの道路は海岸の急崖のせまい平地に築造されている（写真 4.2.17）。多くのトンネルがあるが、美谷トンネルの手前の2つのトンネルで新しいライニングが施工してあったことを除けば、須築に至るまでトンネルには、車中より観察して、損傷は見だせなかった。須築漁港は最も震源域に近い漁港の1つである。この漁港で道路は通行止めとなっている。本漁港は津波

写真 4.2.17 3本杉岩の北の海岸線  
狭隘な土地に家屋・道路が建設されている  
Seashore extending north of the Sanbonsugi

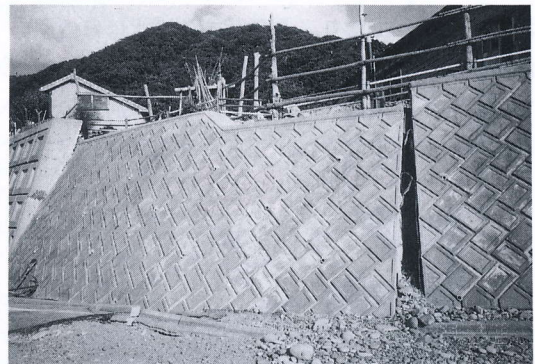
と震動による被害を受けていて被害を明瞭に分別することは難しい。しかし、船着場のエプロンの沈下、ブロック積護岸の弯曲部の傾斜、滑動、沈下、崩壊（写真 4.2.18, 4.2.19）には震動が強く影響したものとみられる。エプロンの沈下は最も大きい所で約93 cmに達しているが液状化に加えて、津波による吸い出しがあったのかもしれない。

写真 4.2.19 須築漁港の被害  
ブロック積土留めが滑動、沈下している  
Slide and settlement of a retaining wall  
(Sutsuki fishing port)

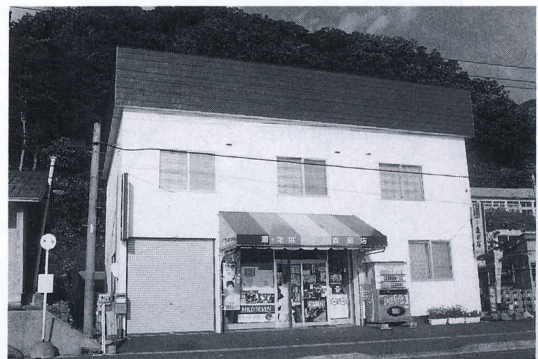
この店は海岸崖上を通る229号線の山側にある2階木造家屋である。地震により1階の商品すべて倒れたが、テレビ（畳の上においてあった）だけは倒れなかった。また2階では箆笥（1本又は2本重ねの双方共）は倒れなかったが、釣り下げておいた額が割れるなど殆んどものが倒れたとのことである（写真 4.2.20）。事物の倒壊状況からして300～400 gal程度の地震動があったのではないかと推測される。1983年日本海中部地震の経験から、音により津波の襲来を察知し、いち早く裏の小山に避難した由で、津波は免れている。この崖の高さは10 m程度である。

写真 4.2.20 瀬棚美谷の森商店（食料品店）  
1階のすべての商品が倒れた  
All goods in the grocery were toppled  
and scattered

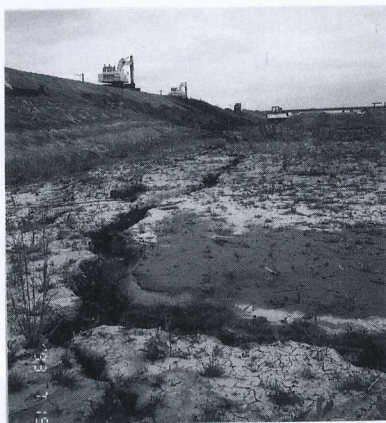
後志利別川沿いの河川敷や田畑の随所に、液状化による多くの噴砂口や地割れが認められた(写真 4.3.1, 4.3.2)。また河川堤防が沈下し縦亀裂が生じた(写真 4.3.3)。

写真 4.3.1 後志利別川河川敷に発生した亀裂  
Cracks on river reservation of Shiribeshi-toshibetsu river

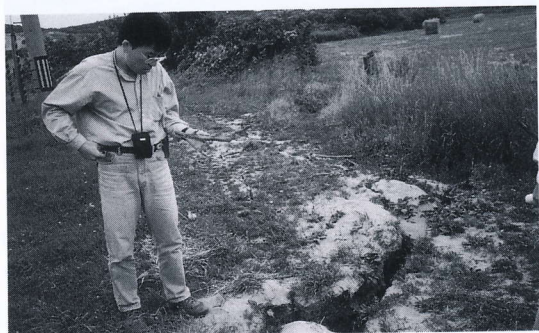
写真 4.3.2 牧草地に発生した亀裂  
Cracks on pasture

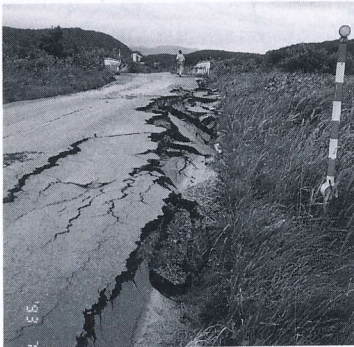
いる。このような場所は一般に地下水位が高く、またゆるいシルトや細砂が堆積している場合が多い。したがって後志利別川周辺は、非常に液状化の発生しやすい場所であると考えられる。兜野地区の被害は深刻であり、道路(写真 4.3.4)、堤防のほか、水田やじゃがいも畑には数多くの噴砂やクラックが生じ、また水田わきの開水路が浮き上がり(写真 4.3.5)サイロが傾く(写真 4.3.6)など農業施設にも大きな被害をもたらした。図 4.3.1 は大日本帝国陸地測量部大正9年発行の地形図による旧河道を国土地理院昭和57年発行の5万分の1の地形図に書き込んだものである。○は北檜山町役場の調査による町道の被害を示し、●は函館開発建設局による河川堤防の被害箇所およびこの調査で確認した縦亀裂発生箇所および周辺の被害箇所を示している。図中の被害箇所の多くは旧河道に沿って存在することが認められる。

写真 4.3.4 兜野地区の道路被害  
Damage to road in Kabutono district

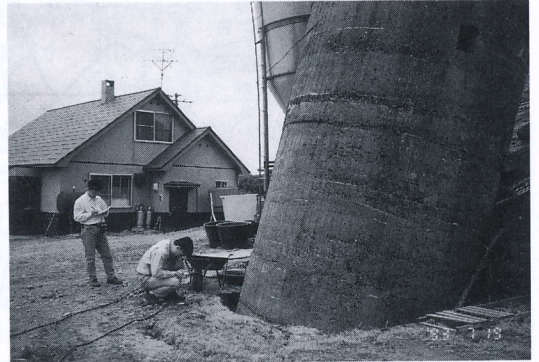
写真 4.3.6 傾いたサイロ  
Tilted silo

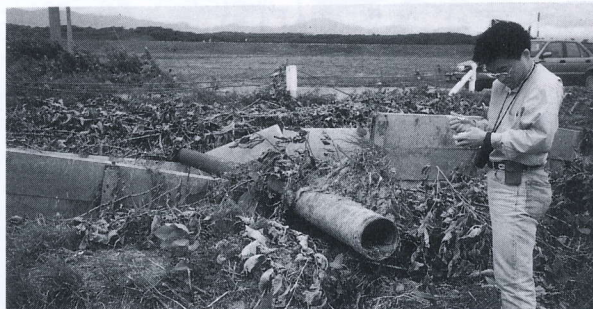
写真 4.3.5 液状化で浮き上がった水路（兜野地区）  
Open channel heaved up to the ground  
surface due to liquefaction

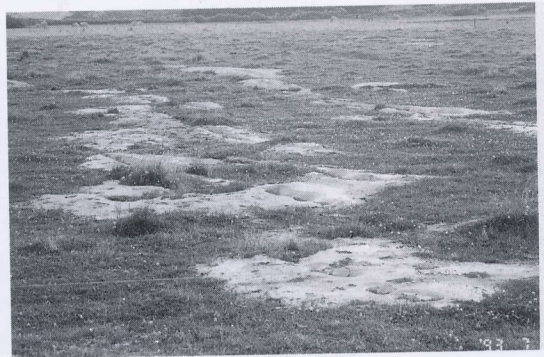
真4.3.7), その分岐点で堤外地側へ滑動したと見られる数 10 cm の沈下跡があった(写真 4.3.9)。堤内側法面には法肩部を含めて1~3条の幅 10~30 cm の亀裂が略々堤軸方向に走っていて段差を生じ, また押え盛土との境界にも0.5~1.5 m の幅の亀裂がみられた(写真 4.3.8)。又田には液状化による噴砂コーンがいたる所にある(写真 4.3.10)。堤防に沿って略々 50 m 毎にたてられた電柱のあるものは傾斜し, あるものは沈下している。堤外地側法面及び高水敷にも縦亀裂が発生している。堤外地では玉石が移動したと思われる痕跡があった(写真 4.3.11)。既に一部では復旧工事が終わっていたが状況より見て堤外地側に

写真 4.3.10 堤内地にみられる液状化のあと  
Line of sand cones on river reservation  
near the left embankment (Shiribeshitoshibetsu river)

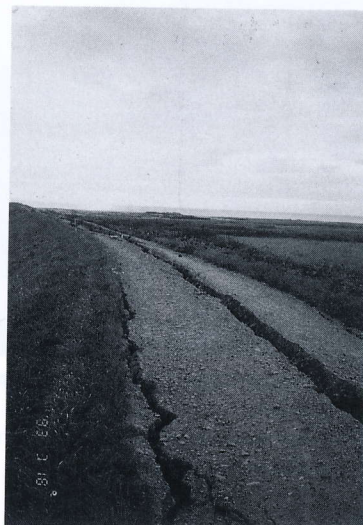
堤頂が沈下したことが樋門にかかる橋の傾斜からも推測される。(写真 4.3.12)。堤頂の幅の丁度中央に縦亀裂が入り、これより下流の部分に、全般に認められ、河口に近づくにつれて亀裂は次第に拡大し、堤頂全体に 2~3 本の大きな縦亀裂が入るようになる(写真 4.3.13~4.3.15-口絵)。図 4.3.4 で C と記されている部分では大きな縦亀裂と斜めに横断する亀裂があり約 1.5 m 沈下している。この部分が旧河道に相当する部分であったと見られる。排水機場位置から河口に向かって堤頂の縦亀裂は著しく拡大し法肩にも入るようになる。亀裂の深さは 1.5 m 以上であるが明瞭でない。またこの部分では堤体からかなり離れて高水敷部に入っていた縦亀裂は法尻に近づき、法尻に沿って走る様になる。亀裂の幅は 0.5~1 m 位である。一方、堤内の田には液状化が多発している。写真 4.3.16 は排水機場の周辺の地盤の亀裂

写真 4.3.13 後志利別川河口部左岸堤防の被害 (1)  
Longitudinal cracks on embankment  
(Shiribeshitoshibetsu river) (1)

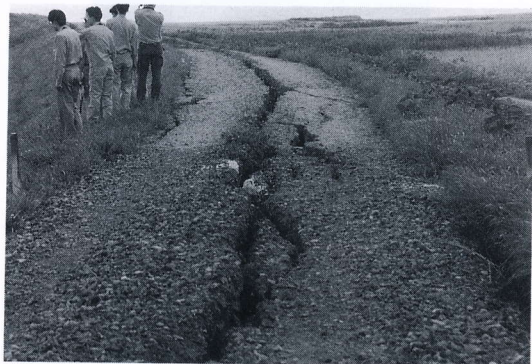
写真 4.3.14 後志利別川河口部左岸堤防の被害 (2)  
Longitudinal cracks on embankment  
(Shiribeshitoshibetsu river) (2)

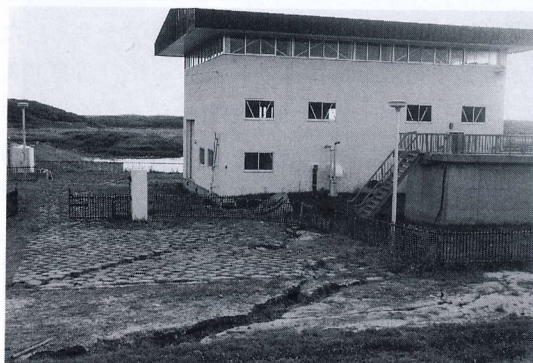
写真 4.3.16 堤防近くの排水機場周辺の地盤の亀裂、沈下  
Cracks and Settlement around pump  
station near the embankment

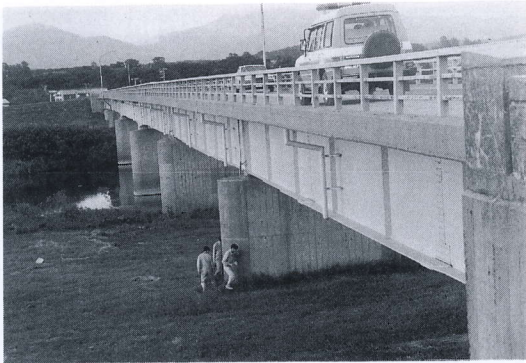
写真 4.3.17 兜野橋. 左岸下流より見る  
View of Kabutono bridge from the left bank

次に兜野橋たもとから分岐している町道兜野線について述べる。兜野橋は支承部の変位があったが構造上の被害は視認されなかった（写真 4.3.17, 4.3.18）。この町道で兜野橋からふる川橋の間約 200 m は多くの路肩の亀裂, 路盤沈下, 横断亀裂が発生している（写真 4.3.19）。ふる川橋取付では約 80 cm の沈下が生じ（写真 4.3.20）、左側の 1 車線分が既に一部補修されているが、アスファルト舗装は著しい被害を受けている。又、河口部の左岸堤防との間の田圃には液状化による

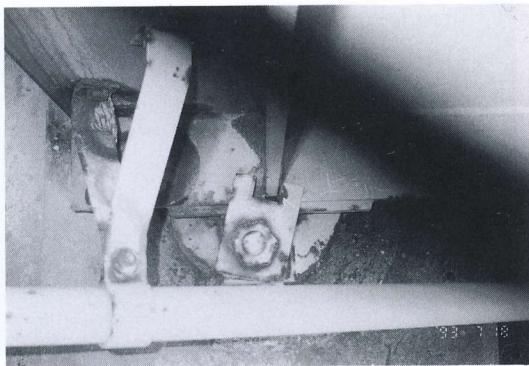
写真 4.3.18 兜野橋の左岸アバットメントにおける支  
の動き  
Support on left bank abutment of the  
Kabutono bridge

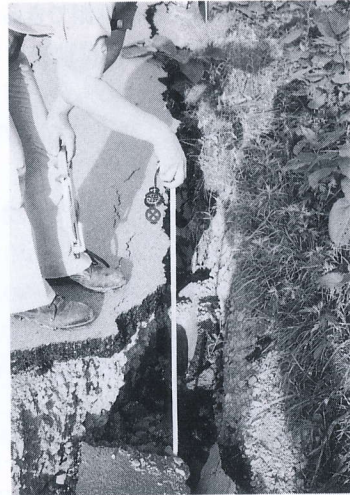
写真 4.3.19 路肩の沈下, 亀裂 (町道兜野線)  
Settlement and crack at road shoulder  
near Kabutono bridge

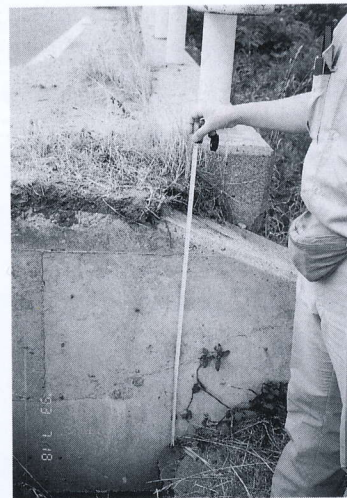
写真 4.3.20 橋取付道路の沈下 (町道兜野線)  
Settlement of approach road

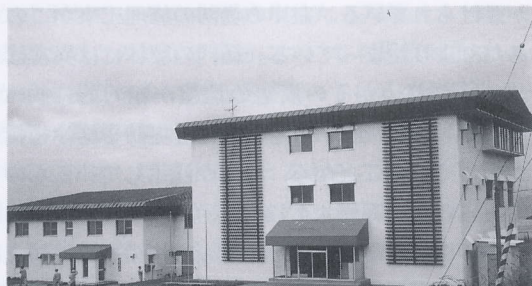
太櫓の海岸沿いの民家は津波により大きな被害を受けている。小高い丘の上にあるRC3階建ての太櫓荘は地震時の避難に利用された。建物には外見では被害は認められない(写真4.4.6)が、これは基礎が良好なためであろう。この建物の前の広場では地盤に亀裂が入っているのが分かった。

写真 4.4.6 太櫛荘  
 3階の建物は外見上は被害は認められない  
 基礎が良好なことが影響しているものとみられる  
 Futoro-hotel built on the hard ground.  
 No damage was found

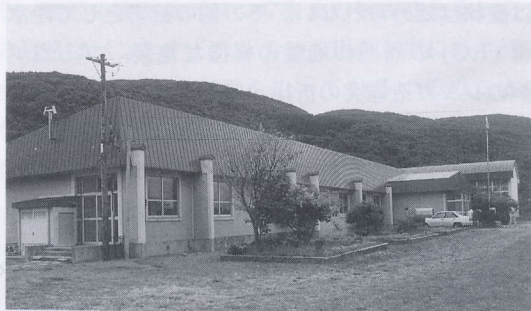
学校の地盤は、表層数10cmが盛土で、その下がかなり硬い岩盤になっている由で非常に良好というべきである。学校の周辺では亀裂が発生している所があったが、地盤が相対的に良好でなかった部分であると言うことである。築後20年

写真 4.4.7 丘の上の新成小学校  
 机、ロッカー、冷蔵庫などが移動したが、校舎には殆ど被害がなかった  
 Shinsei elementary school built on the  
 rock hill was damaged little

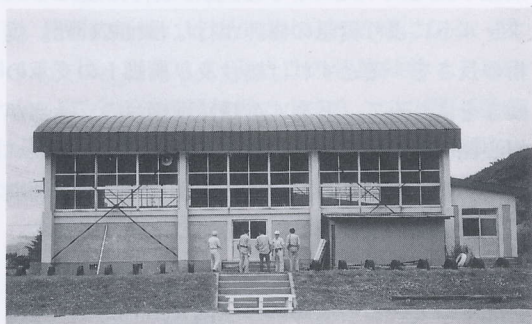
校舎で被害がみられたのは主に体育館である。体育館は長さ9間、幅6間N75°Eの方向の鉄骨造で、両端の壁の下部はRC造り、長手方向の腰壁はブロック造になっている(写真4.4.8)。写真4.4.9にみられる様に斜材は座屈して曲がっていたがその撓み量は数cmにすぎず、柱と桁との隅角部にみられる亀裂は極めて軽微なものである。外からの入り口の階段等にコンクリートの剝離などが生じているが、仕上げ用のモルタルが剝げたものである。体育館の屋根組はトラス型式になっていて、地震により目立った変状は生じていない。硝子窓の内側にボルトで取り付けられたボール除けの金網の格子枠は1枚だけボルトが切断して落下していた(写真4.4.10)。端面で柱と壁の剝離が認められたのが唯一の構造上の被害ではないかと思われる(写真4.4.11)。

写真 4.4.8 僅かな被害があった鉄骨作りの体育館（新成小学校）  
 Minor damage was found in the Gymnasium

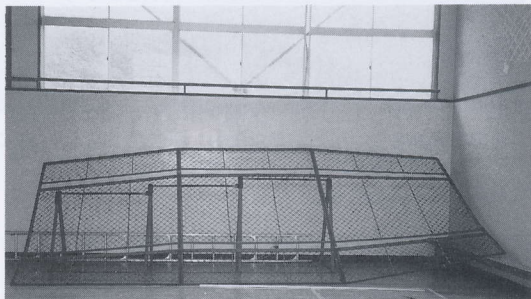
写真 4.4.10 落下したボール除け金網の格子枠（新成小学校体育館）  
 Steel net lattice fell down in the gymnasium

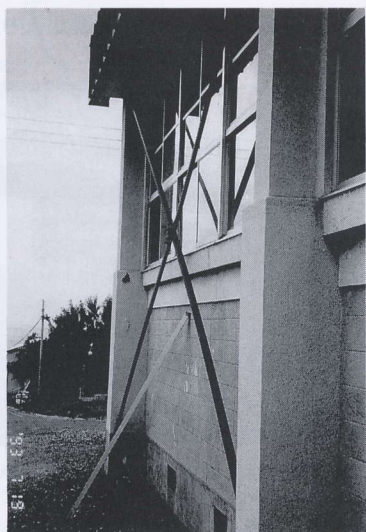
写真 4.4.9 挫屈したブレース（新成小学校体育館）  
 Buckled brace of the gymnasium

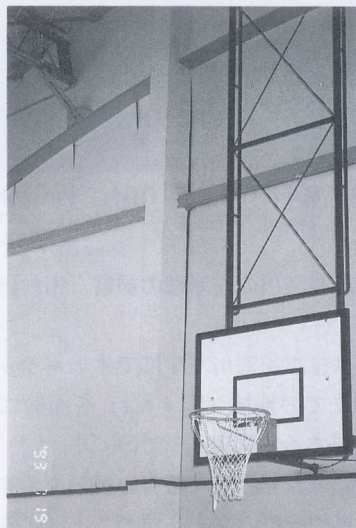
写真 4.4.11 柱と壁との分離（新成小学校体育館）  
 Separated pillar and wall in the gymnasium

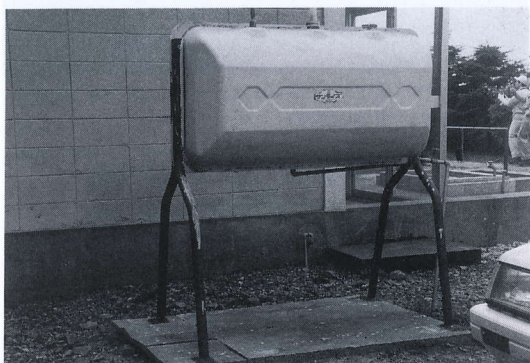
は変状は認められない。その他の被害として浄水槽 (RC) の周囲の地盤の軽微な亀裂, ゴミ燃焼炉のレンガ造煙突の折損, 屋外に設置されてる暖房用石油タンク (200 l 入り, 地震時は略々半分量であった) の傾斜 (写真 4.4.12) 等があるがいずれも軽微なものである。但し石油タンクは通常写真の様に 4 本柱で支えられているが, この例では柱の基部 2 ヶ所が普通のコンクリートブロックを地上に置いたものであり, 良好な安定をもつとはいえない。この様なタンクは近隣の民家の庭先でもみられ, 地震により数 cm 移動した由である。又花壇の盛土を囲んで据えられたコンクリートブロックで倒れたものがあった。

写真 4.4.12 暖房用石油タンクの傾斜 (新成小学校)  
Tilted oil tank

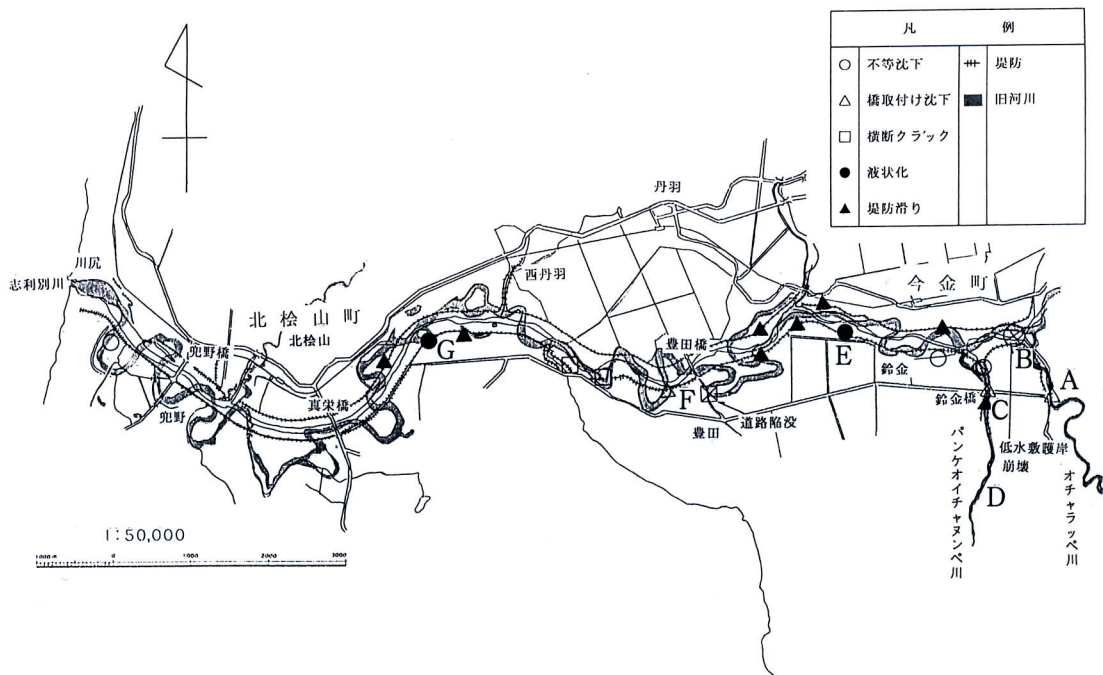
図 4.4.1 後志利別川中下流左岸部調査地点  
Investigation spots along the left bank of Shiribeshitoshibetsu river and in the neighboring area

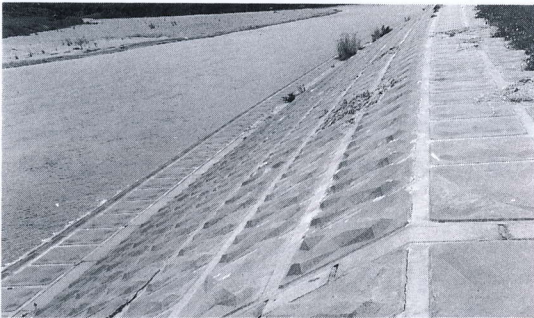
写真 4.4.15 後志利別川左岸の底水路護岸  
River protection works at the left bank  
(Shiribeshitoshibetsu river)

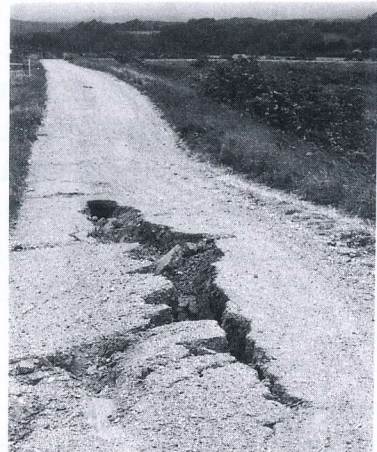
が沈下しているのが認められた（写真 4.4.16）。更にこの点の対岸の堤防についても規模は小さいが法肩及び中央に縦亀裂が入っているのが見出された（写真 4.4.17）。この堤防に略々直交して堤内地の田圃には液状化によるとみられる変化が線状に入っているのが分かった。大正6年の地形図によれば、鈴金橋を通過して北へ流れるこの川は、現在の河道に比して大きく西へ向かっているから、このことが堤防の亀裂と田の液状化に係わっているのかも知れない。

写真 4.4.16 パンケオイチャヌンペ川の堤防の被害 (1)  
右岸堤防の沈下・亀裂  
Longitudinal crack on the right bank  
(Panke-oicha-nunpe river)

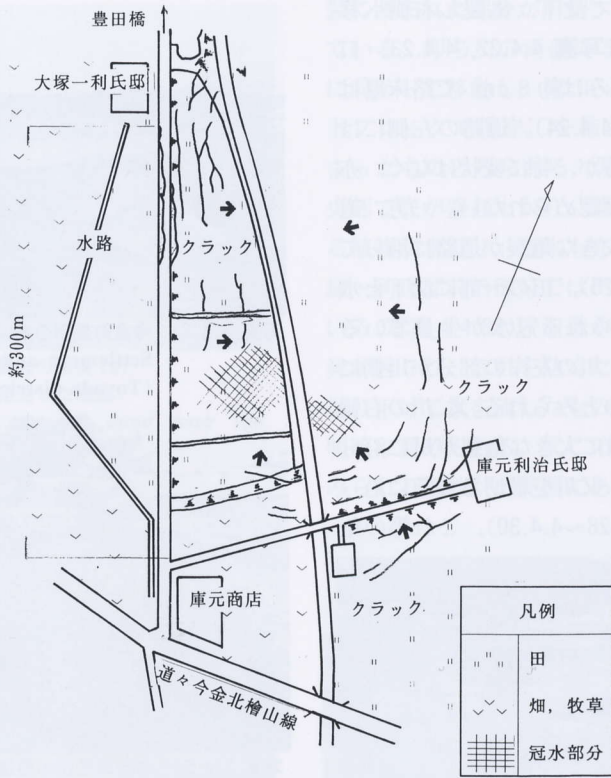
瀬棚郡今金町豊田における農道の被害は特に目立った。後志利別川に架かる豊田橋と道道今金北檜山線を結ぶ農道は最も烈しい被害を受けたものの一つである。この農道の両側は田であるが，図 4.4.2 で農道の右側は左側にくらべて 2~2.5 m 低くなっている。道路は大塚一利氏邸に近い約

図 4.4.2 今金町豊田における農道と川の被害  
 Damages to road and channel (Toyota district, Imagane town)

100 m の部分が被災して沈下、亀裂し右側へ移動して崩壊している（写真 4.4.22, 4.4.23 - 口絵）。アスファルトの厚みは約 8 cm で路床厚は約 70 cm である（写真 4.4.24）。道路の左側には鉄板で作った水路があるが、特に変状はなく、亦稲の並びにも特に変状は認められない。一方、道路と川の間は大きな亀裂が道路に沿って発生しており（写真 4.4.25）、田の一部に沈下と水位の堰上げによるとみられる冠水が生じている（写真 4.4.26）。これは、川の左岸の部分が川側に移動したことを示すものとみられる。又、川の右側には、図 4.4.2 に示す様に大きな亀裂が川に沿って（写真 4.4.27 - 口絵）、又川を横切る農道に沿って生じており（写真 4.4.28 ~ 4.4.30）、これ等の亀

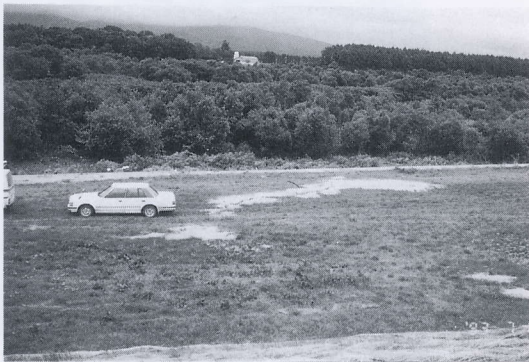
パンケオイチャヌンペ川流入部付近より約 1.7 km 下ると高水敷に砂利を含んだ噴砂が発見された。噴砂孔は略々線状になっており（写真 4.4.19），人の手が入る位の幅である。噴砂の拡がり幅は両側に夫々 1.5~2 m で（写真 4.4.20 - 口絵），写真 4.4.21 の様に最大 7 cm 程度の砂利（砂岩が主）が砂と共に堆積している。堆積部分で噴砂孔の直ぐ近くにはこの様な砂利は少ないが，この噴砂堆を掘ると下部には砂利が含まれているのが分かる。噴砂の終わりに近づいたとき砂のみが噴出する様になり，この様な状況が残され

写真 4.4.19 砂利を含んだ噴砂があった噴砂孔列 (後志利別川左岸高水敷) (1)  
 Liquefaction on the left river bed (Shiribeshitoshibetsu river) (1)

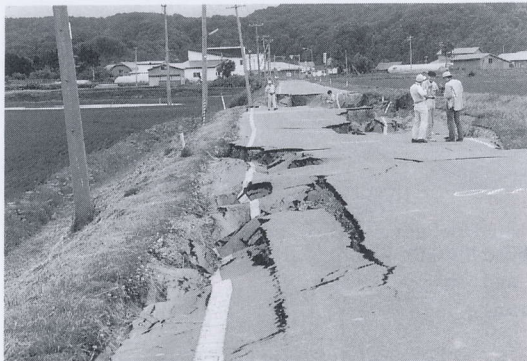
写真 4.4.22 今金町豊田の農道の被害 (1)  
約 100 m に亘り沈下、破壊  
Settlement and lateral spread of road  
(Toyoda district) (1)

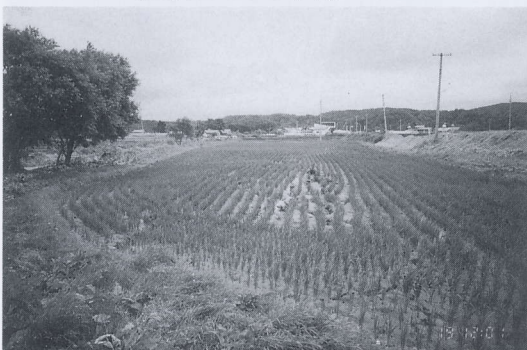
写真 4.4.25 今金町豊田の農道の被害 (4)  
農道と川の間は田圃に生じたクラック  
Cracks on the rice-field between the  
road and channel (left side) (4)

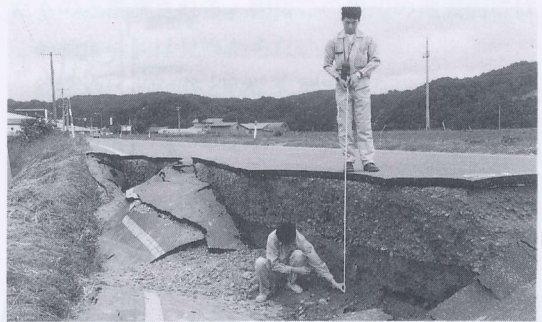
写真 4.4.24 今金町豊田の農道の被害 (3)  
Settlement and lateral spread of road  
(Toyoda district) (3)

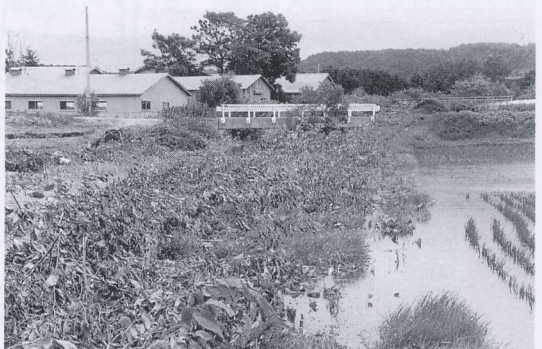
写真 4.4.26 今金町豊田の農道の被害 (5)  
農道と川の間は田圃の一部は沈下し、水位の上昇のため冠水  
Upheaval of riverbed resulted in submergence of rice field. (5)

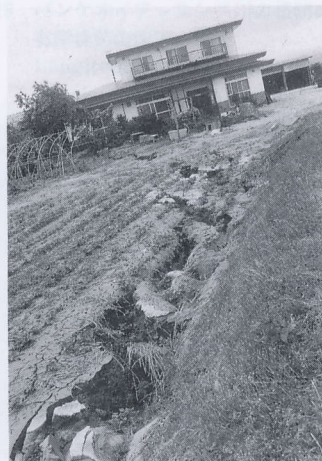
写真 4.4.28 今金町豊田の農道の被害 (7)  
右岸側、川より数 10 m の範囲で表層が河心に向かって移動  
Lateral spread of surface ground along the channel (7)

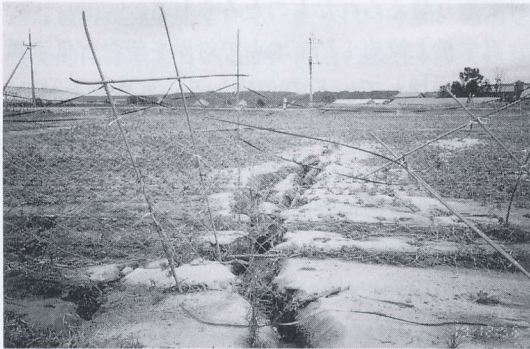
写真 4.4.29 今金町豊田の農道の被害(8)  
右岸側畑地に発生した亀裂  
Cracks and spouted sand near the  
channel (8)

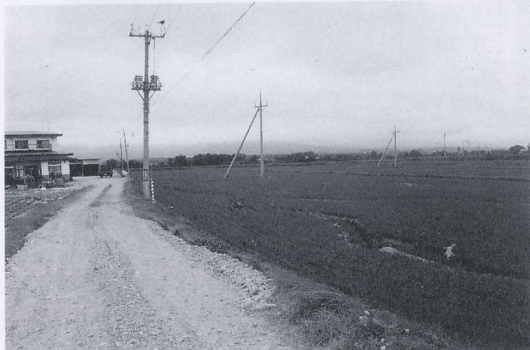
写真 4.4.30 今金町豊田の農道の被害(9)  
右岸側田圃に入った川筋直交方向の亀裂  
Cracks on the rice-field near the channel  
(9)

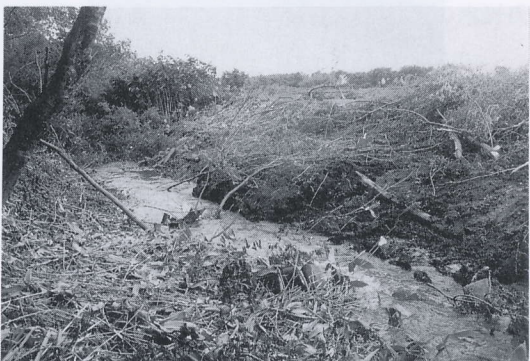
写真 4.4.32 今金町豊田の農道の被害(11)  
当該地域の川の下流端には、狭められた川  
幅を開削し、川底を掘削して、水を流した  
跡がある  
Cut work for discharge of pooled water  
(11)

裂に囲まれた部分が川側へ移動したことを表わしている。即ち川の両側の 50~100 m の部分が川に向かって移動し、幅 10 m 程あったコンクリートブロックで護岸工を施された川を埋没してしまったものとみられる(写真 4.4.31)。河道は中央部で底が盛り上がり、葦などの堤防周辺に生える植物が水没し、灌木も亦水中に樹っている。大塚一利氏邸前の部分では川は急流をなして流れている(写真 4.4.32)。河道が埋没したため水位の上昇が起こり、これを防ぐためにこの部分で河道を掘り下げて水を流したものとみられ、工事の跡が明瞭に認められる。又この部分で液状化によるとみられる噴砂が広範囲にあり又農業用の配水枡が

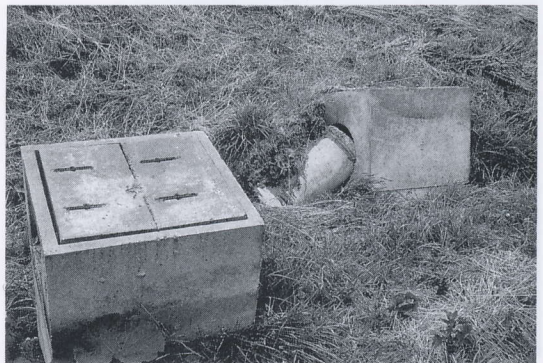
写真 4.4.33 今金町豊田の農道の被害(12)  
浮き上がった農業用配水枡  
Water distribution device lifted up due  
to liquefaction (12)

浮上していた（写真 4.4.33）。図 4.4.2 の矢印は状況により推測した表層地盤の移動方向である。

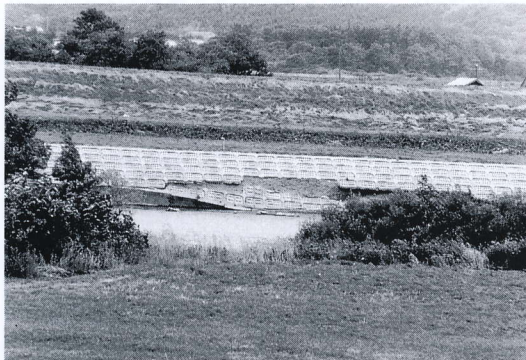
写真 4.4.34 後志利別川右岸堤防の被害（低水敷護岸の崩壊）  
Damage to riparian works (right bank of Shiribeshitoshibetsu river) (1)

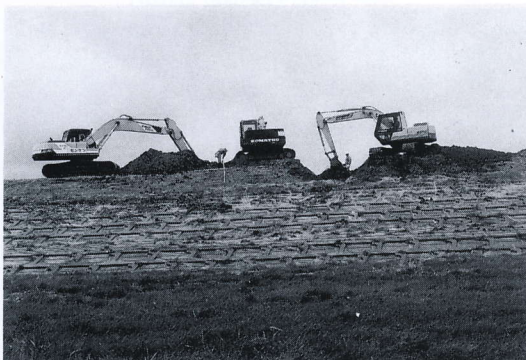
写真 4.4.35 後志利別川右岸堤防の被害（緊急の復旧工事）  
Urgent repairing works at the right bank of the river (2)

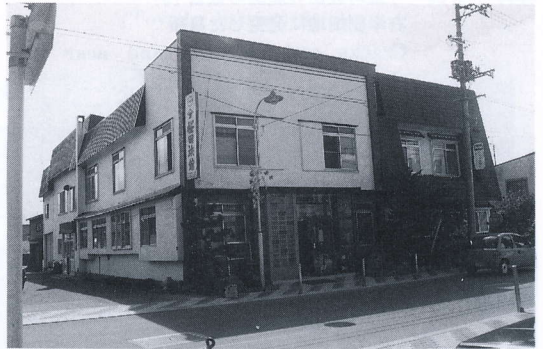
写真 4.4.36 宿舎（桜田旅館）(1)  
外部からは被害は殆んどみられないが、内部はかなりの変状があった  
Sakurada inn. The interior was fairly damaged (1)

宿舎となった桜田旅館も被害を受けた。正面の状況からは被害は殆んど視認されないが、当該地域は泥炭地を埋め立て造成した地域であって、烈しい地震動があった由であり(写真4.4.36)、部屋の床の傾斜、廊下の傾斜、トイレの壁の亀裂が認められ、旅館の正面に向かって左側のモルタル塗外壁には幅3~4cmに達する亀裂が入っており(写真4.4.37)、集合煙突が倒壊し、旅館の裏側では地盤の沈下が発生していた。旅館の説明によれば部屋の床が盛り上がるなど変形し、テレビは全部倒れ冷蔵庫も倒れ2段重ねの箆筒では上が落下した。又壁に亀裂が入り、2階では鏡台も倒れ、2階の一室はすべての家具が倒れたため、未だそのままに放置してあるとのことである。泥炭地であることを考えて建物の基礎を通常より強く造ったため、無事であったのではと説明していた。旅館の裏の近くの家では大きな被害を受けている由である。

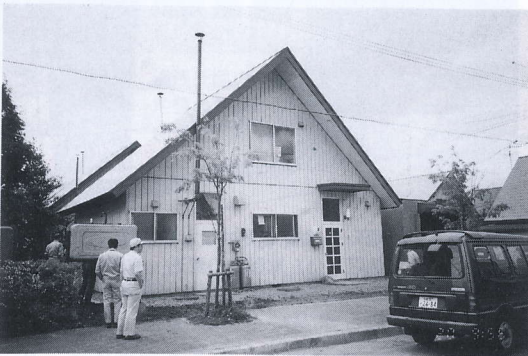
写真 4.4.38 今金町商工団地の被害  
住家は全体に15cm沈下し、排水に支障を生じた  
House settled by 15 cm, resulting in ill drainage (Imakane town)

(40~50才位)より聞いた所では、当該地区は泥炭地を造成したものであり、北見氏邸のみが沈下した。家の周辺を掘って相対的に家屋を引き上げることに成功したが、マンホールに至る勾配が逆になったため、排水がうまく行かない事態が生じている。

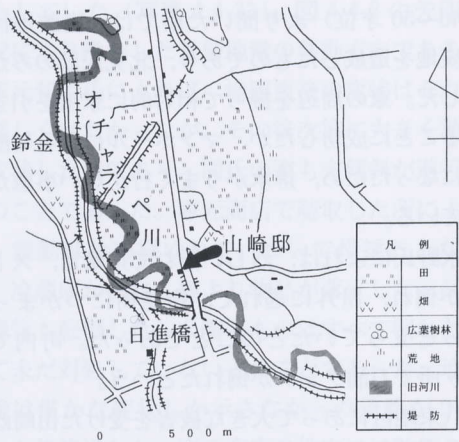
図 4.4.3 被災家屋と旧河川流路 (国縫・今金)  
Location of damaged house and trace of the old river (Hassoku district, Imagane town)

ためではないかとのことであった。大正6年の地図では蛇行して流れるオチャラッペ川の正に川岸に接した位置に当該家屋が建てられていることが分かり（図4.4.3）、亀裂も河岸にそって発生している。

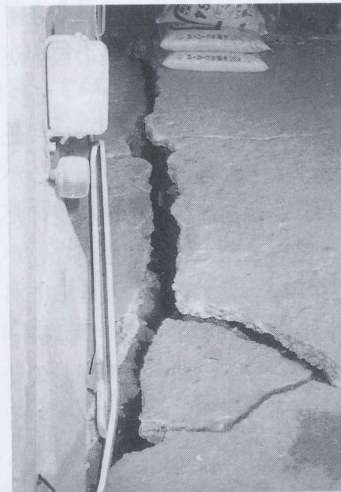
母屋の裏の一部と納屋の床の被害を夫々写真4.4.41と4.4.42に示した。写真4.4.43は母屋内部の破壊状況である。

写真 4.4.42 著しい被害を受けた山崎氏邸 (今金町八束地区) (4)  
納屋のたたきに生じた亀裂  
Crack on the floor of warehouse (4)

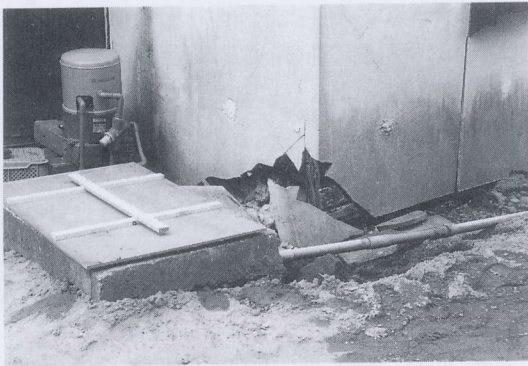
写真 4.4.41 著しい被害を受けた山崎氏邸 (今金町八束地区) (3)  
家屋裏側基礎部の被害  
Backside foundation of Yamazaki's house (See photo. 4.4.39)

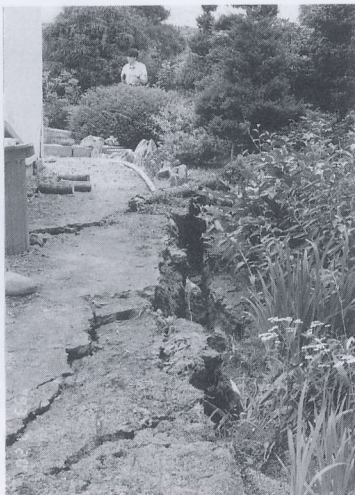
写真 4.4.44 著しい被害を受けた山崎氏邸 (今金町八束地区) (6) 家屋周辺地盤 (旧河川側) に入った亀裂と沈下  
Cracks and settlement of the ground around the house (6)

cm 又はそれ以上の亀裂が略々平行して数条走っており、母屋が丁度この地盤変状の上に位置していたため、家屋は著しい変形と沈下を起こすに至ったものであろう。母屋の南西端から約 10 m 程はなれて並木があるが、山崎氏によれば、この並木の先にかけて川が流れていたものであり、現在は埋め立てられている。被害の大きいのはこの

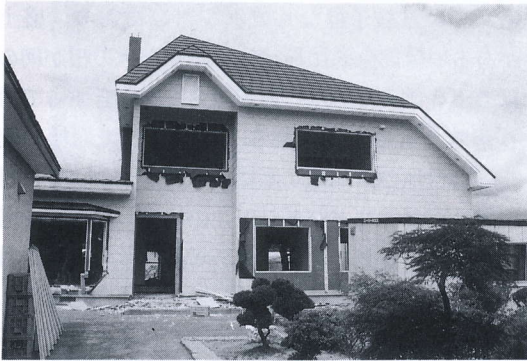
写真 4.4.45 湯浅氏邸の被害（北桧山町徳島真駒内）(1)  
新築1年以内の住宅は大きな被害を受けた  
View of Yuasa's house. Cracks of the  
ground crossed the house longitudinally (1)

北桧山町徳島真駒内では湯浅利章氏邸が大きな被害を受けた。新築間もない木造2階建の大きな家である（写真4.4.45）。この家を縦断する様に地割れが走っている（写真4.4.46）。このため家の内部は廊下、床が不陸となり、ずれを生じて破壊した（写真4.4.47）。大正6年の1/50,000の地図と較べると後志利別川の場合にくらべて真駒内川は流路の整備は行なわれていないが、当該地点は現在のはかなり流路が変わっていることが分かる。家屋の被害の発生原因とみられる地割れは、このような河川の古い流路と関係があるのでないかとみられる。外周りのRCの土台は地割れの部分でも僅かな亀裂が入っているのみであり、構造的な面から見るとほとんど被害が無いとみられるから、内部の基礎に大きな被害が生じたものと考えられる。

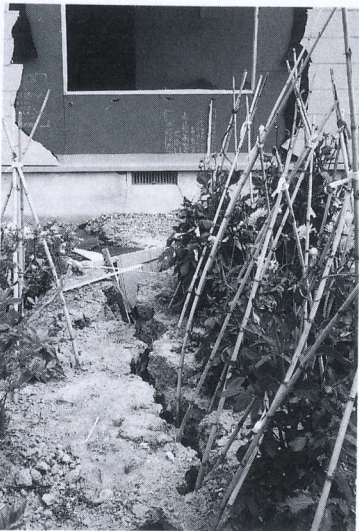
写真 4.4.46 湯浅氏邸の被害（北桧山町徳島真駒内）(2)  
地盤の亀裂が住宅を縦断している  
Cracks of the ground and RC foundation  
of the house (2)

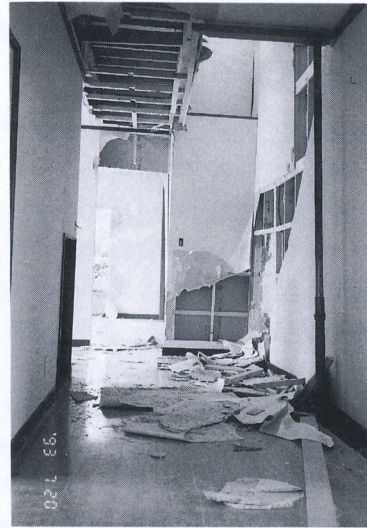
写真 4.4.47 湯浅氏邸の被害（北桧山町徳島真駒内）(3)  
家屋内部は沈下、変形して破壊している  
Damage inside of the house (3)

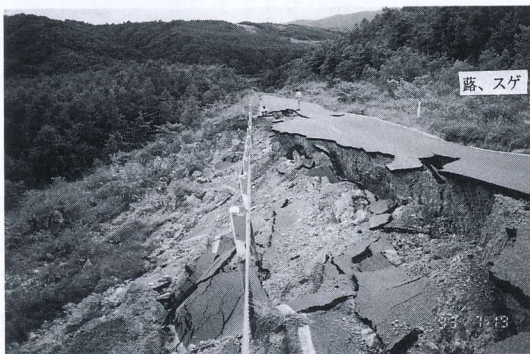
北檜山北の広い範囲にわたり、瀬棚層と呼ばれる砂岩、礫岩、泥質砂岩の台地が広がり、この表面を礫、砂を含んだ粘土の段丘堆積物が覆っている。この台地を北から南に真駒内川、ポン目名川が流下し深さ数 10 m の河谷を刻んでいる。この台地を東西に横切る町道が三箇所の盛土崩壊によって寸断された(写真 4.5.1, 4.5.2-口絵, 4.5.3)。寸断された箇所は小さな沢地か台地斜面を道路が通過する箇所で、いずれも南西側に向いた傾斜地に臨んでいる。滑り面の上端背後には蔭やスゲなどが茂り、ここが保水性の高い地盤であることを示している。滑落した斜面を挟んで白樺などの林が迫っているが、滑落した土塊上にはこれらの木立ちはなく、スゲなどの雑草や灌木が載っている。滑り面の露出部には植物の根が入り

写真 4.5.1 北檜山北の町道盛土の被害 (1)  
Damage to road embankment (1) (Kitahiyama town)

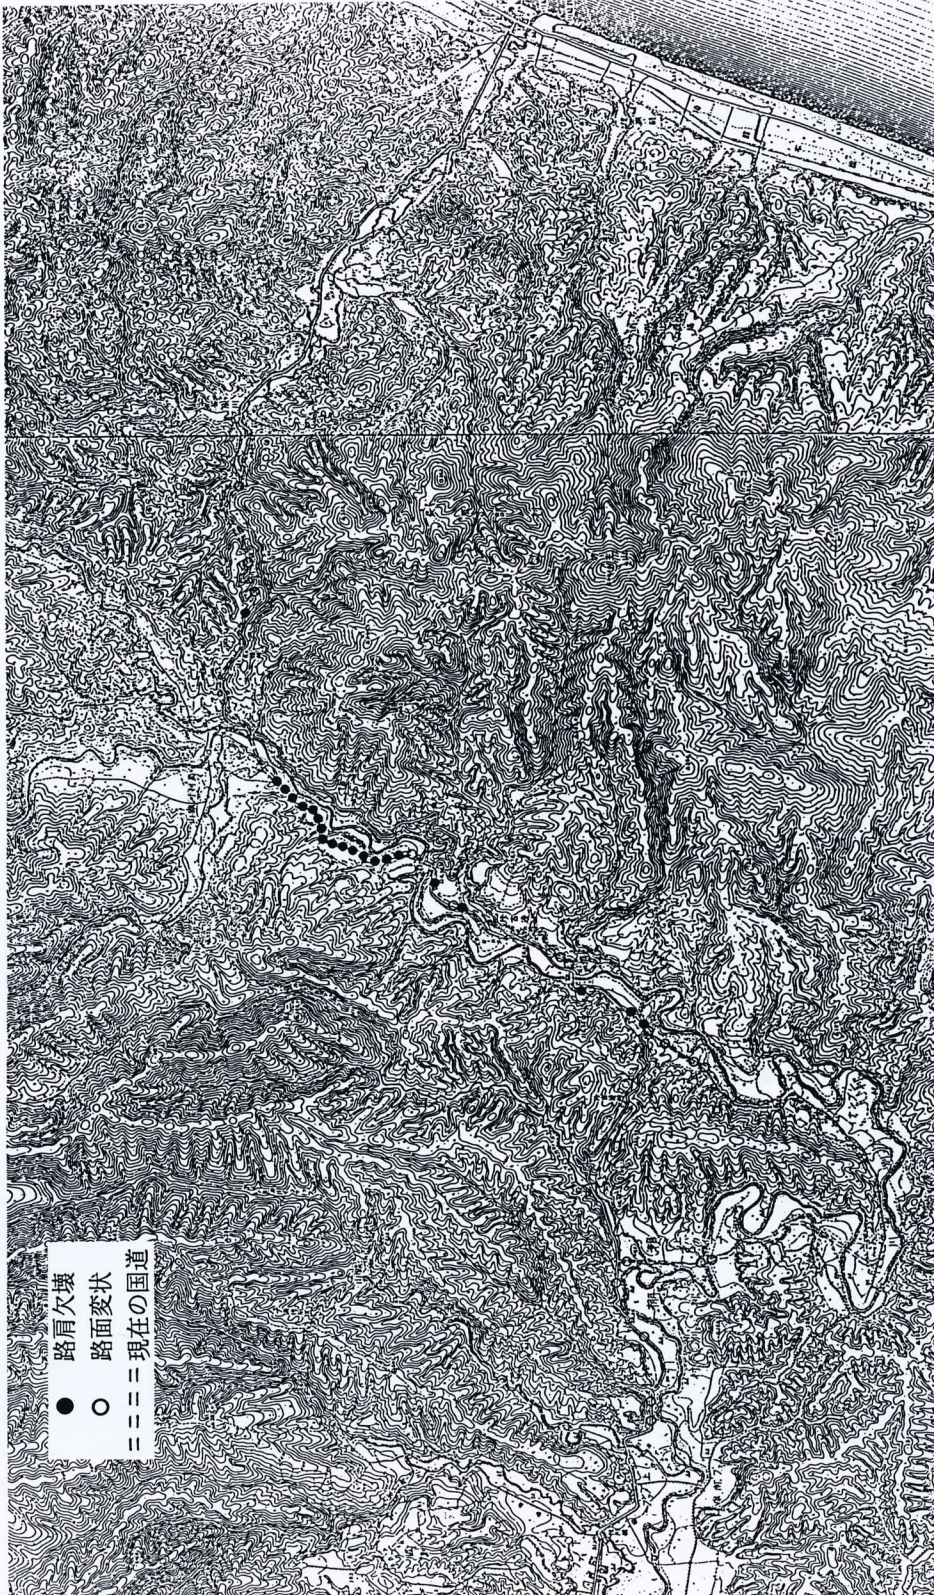
国道 230 号線の国縫・今金間は、美利河畔を越える山間の国道である。美利河畔の東側は国縫川にそって、西側は後志利別川に沿って、標高数百メートルの山々に挟まれた河谷を縫っている。図 4.6.1 は大日本帝国陸地測量部、大正 9 年発行の 5 万分の 1 の地形図に現在の道路を破線で書き加えたもので、かなりの区間が旧道とは異なる場所に建設されている。図中の●印が路肩の陥没、○印が盛土沈下などによる路面変状箇所を示している。美利河から中里に至る後志利別川沿いの斜面や沢地を渡る盛土部分、扇状地か旧崩壊地跡と思われる箇所を通過する部分に被害が集中している。(小長井研究室)

図 4.6.1 国道 230 号線の被害 (国縫・今金間)  
 Distribution of damages to route 230 (between Kunnu and Imagane)

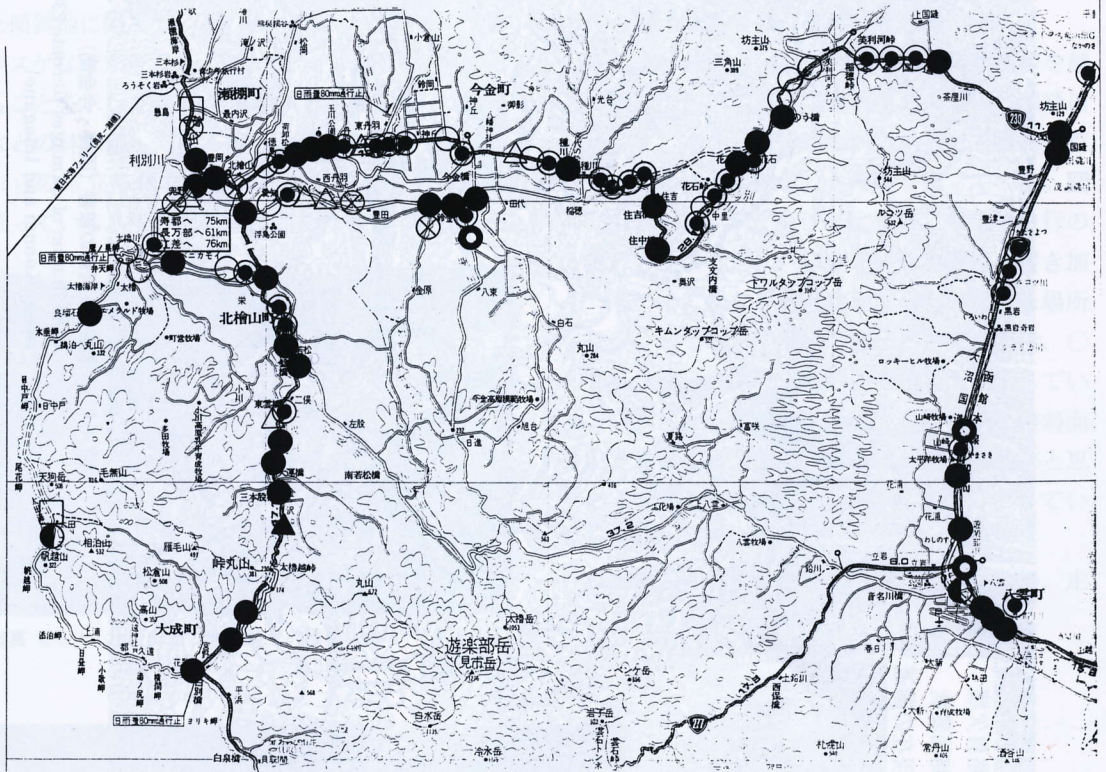
行しつつ、路盤の変状（不等沈下、路肩の状況、法面崩壊、橋梁取付部の沈下）に注目して、被害箇所発見に努めた。被害は、図 4.6.2 に示す通りで、国縫川沿い、更に後志利別川に沿って多くの一部分は短支間である一橋梁が架けられているが、殆んどの場合、取付部の段差が認められている。又路盤の不等沈下、横断クラックもこの区間で少数ではあるが発生している。（田村研究室）

図 4.6.2 国道 230 号線及び 229 号線の道路被害概要  
Damage to routes 230, 229 and 5

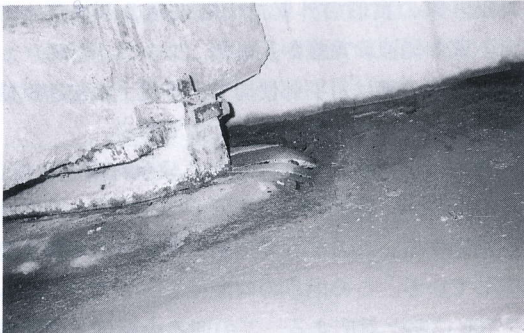
230号線は目名橋で利別目名川を横断する。この橋梁は2スパン単純PC桁橋(4本主桁)で橋長約50mの左約10°の斜橋であって昭和41年11月竣工したものでほぼ東西方向に架かっている。橋の両端では取り付けが沈下すると共に横断クラックが発生していて、東側橋台から約40~50m区間で応急工事が終わっていた。支承と橋梁躯体とのずれから、東側橋台が約5cm、西側橋台が約3cm夫々河心側に動いたことが推測された(写真4.7.1)。橋台を固めるコンクリートブロックの護岸工は河心側に寄って崩壊している。

写真 4.7.1 目名川橋左岸橋台上の支承部  
Cracks and movement of bridge support  
at the left abutment, Mena river bridge
