1993年7月12日北海道南西沖地震被害調査報告

**REPORT ON THE JULY 12, 1993  
SOUTHWEST-OFF HOKKAIDO EARTHQUAKE**

東京大学生産技術研究所  
小長井研究室

日本大学生産工学部  
田村研究室

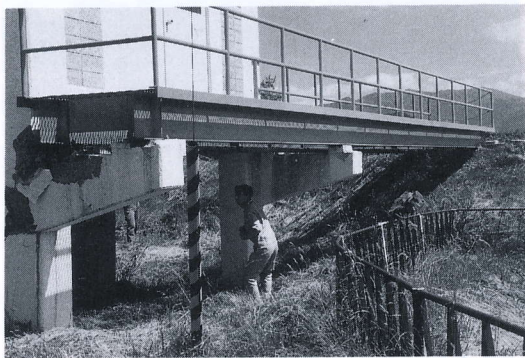
写真 4.7.3 丹羽頭首工の被害  
右岸堤防と制御室を結ぶ桁橋、とそれを支持  
するRC片持梁部分の被害  
Control room of the weir works was  
damaged (2)

この橋の上流約40~50mには、丹羽頭首工が設置されている。この頭首工はローラゲート型式の部分と自動堰型式の部分とが一体として構成されていて(写真4.7.2)、ローラゲートには巻上げ用門型RC構造が作られており、この構造と右岸堤防の堤頂とが鋼桁橋で結ばれている。又この頭首工の制御のため堤内地には制御室が設けられており、制御室と堤頂とは連絡用の通路としての長さ約10mの鋼桁で結ばれている。制御室と堤頂との連絡用鋼桁の端部を支持し固定するため、制御室から張り出しているRCの片持梁は元付で破壊し(写真4.7.3, 4.7.4)、連絡用鋼桁を中間で支持するよう制御室から張り出している可動支持部は損傷を受けず、又堤頂の固定端も殆ど残留

変位を残していない。制御室から張り出している固定支持部では主筋φ 25 mm 帯筋φ 13 mm が使用されている。制御室の4本の支柱(RC)と地盤との間には隙間は見出されていない。制御室と鋼桁との相対変位は可動支持部で測定した結果15 cmで、又堤防と鋼桁との相対変位は約4 cmである。従って11 cm以上の相対変位があったことが分かる。このことは堤頂と制御室との間の距離が11 cm以上縮んだことを意味する。この理由は明らかではないが、川を横断して構造的に剛な頭首工が設置されたことにより、河心方向への移動が拘束され、この部分の両河岸の地盤が、他の部位とは異なる動きをして、大きな歪みを生じたのではないかと推測される。頭首工の直ぐ右岸下流ではコンクリートブロック護岸が約10 mの幅で河心側へ、円弧滑りの型式で滑動している。

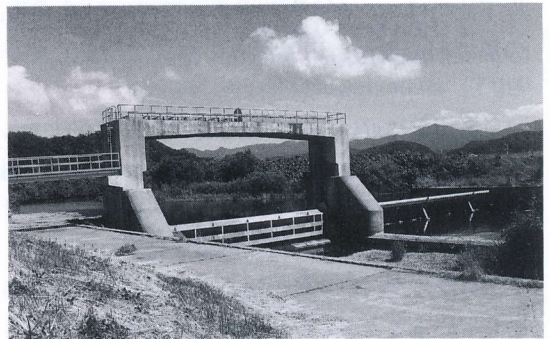
写真 4.7.2 丹羽頭首工の全景(目名川橋より約50m上流)  
The Main Niwa weir was not damaged  
(Mena river)(1)

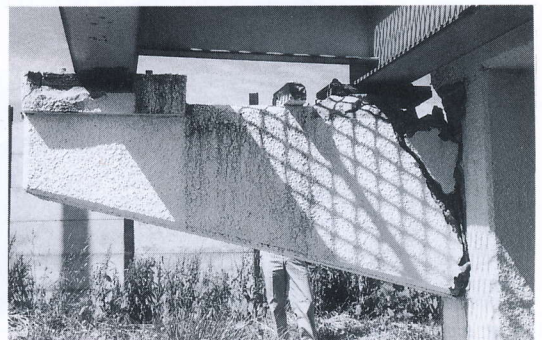
写真 4.7.4 丹羽頭首工の被害  
写真4.7.3に示す片持梁部の破壊状況の近接  
撮影  
Control room of the weir works was  
damaged (3)

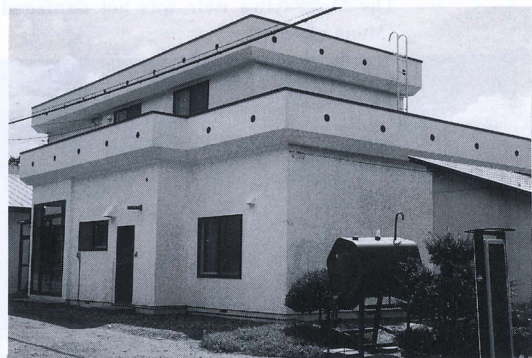
写真 4.7.5 目名川橋近くの民家  
構造的な被害はない  
Residential houses near the Mena river  
bridge (No major damage was found)

この橋より約100 m離れた(西丹羽地区)民家で地震動について得た情報は次の様である。但し、この住家はモルタル塗2階建て木造家屋で建ててから間もないもので正面から見た所、被害は認められなかった(写真4.7.5)。

1. 1階でシャンデリアが落下した。
2. 1階でジュータンの両端にあった棚が動いて互いに近づいたためジュータンが盛り上がる程になった。
3. 1階天井と壁の継目で約5 mm程隙間ができた。
4. 2階ではステレオが動き、箆筒が移動したが倒れなかった。(ジュータンの上にあった)
5. テレビは、1, 2階とも倒れなかった。
6. 家の裏側の外壁で1階に窓の下に2本の略々鉛直の亀裂が入った。

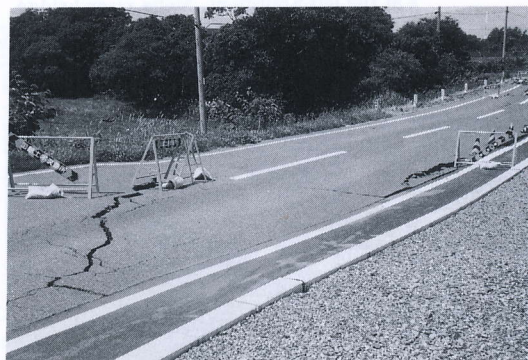
丹羽の上中村で230号線から分かれ南へ約600 m入った所(図4.6.2)で、4~5 m窪んだ凹地を通過する。この部分で道路に可成りの亀裂が発生している。この凹みの勾配は $2^{\circ} \sim 3^{\circ}$ で3/100~5/100に略々対応する。この凹みの両側で道路並びに丘の斜面に亀裂が生じ、一部には段差が発生

写真 4.7.6 丹羽、上中村の道路被害  
凹地を埋立てて建設されていて、沈下し、両側の傾斜部分に亀裂が入り、中央部へ移動した  
Settlement of road embankment associated with its lateral flow

している(写真4.7.6)。この様に勾配がゆるいにも拘らず斜面に滑動が生じているのは注目される。大正6年の地形図によれば当該点の凹地部分は乾田になっており、その後埋め立てられたことが分かる。丘の斜面に沿って亀裂があること、植生が変わっていることから、この亀裂、滑動には旧地形と地盤条件が強く関連しているものとみられる。

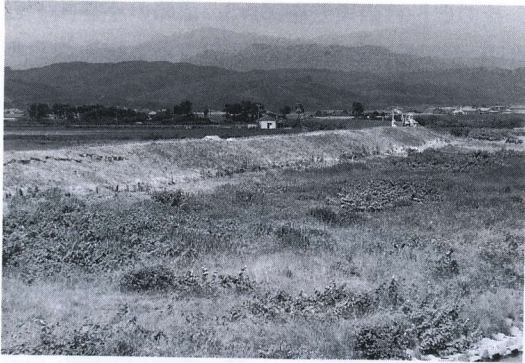
写真 4.8.3 厚沢部川河口、柳崎橋上流右岸堤防の被害  
堤頂の縦横亀裂が発生している  
Damage to the bank of the Assabe river  
(right-hand side and upstream of the  
Yanagizaki bridge)

厚沢部町中崎		路面横断亀裂 RUS		目名川に 架る橋	BAS
厚沢部町 鹹川河口	鹹川の橋	BAS  盛土の沈下	富本 栄町		路肩沈下 路面工事 道路陥没
厚沢部町 厚沢部川河口	柳崎橋	BAS 堤防に縦亀裂、堤外側法面 が亀裂沈下 厚沢部川河口付近で液状 化、亀裂、沈下が多発して おり既に応急工事が進んで いる(写真4.8.3, 4.8.4)。 厚沢部川、特にその河口 部(安野呂川が分かれる付 近迄)は昭和20年以降大 規模な改修が行われ、大き く蛇行した川筋はなめらか な曲線に形を変えされてい る。これが被害と関連する のではないかと推測され る。(図4.8.1) 道路陥没	山道  木間内部落 旭丘	渡橋 鶉ダム	比較的平坦な山地を通過し ており被害・変状が認めら れない。また畠地を通過す る部分も多いが被害・変状 なし。 BAS 修理工事の跡 高さ52.2mのこのロック フィルダムは農林水産省の ダムであって、現在堤体工 事はほとんど終わっており、 余水吐の工事が進行中 で来年3月打上げの由で あった。外見では左岸の落 石の他被害はなかったが、 工事担当者の説明によれば 堤体が若干沈下し監査廊は 地震時にうねるように動い

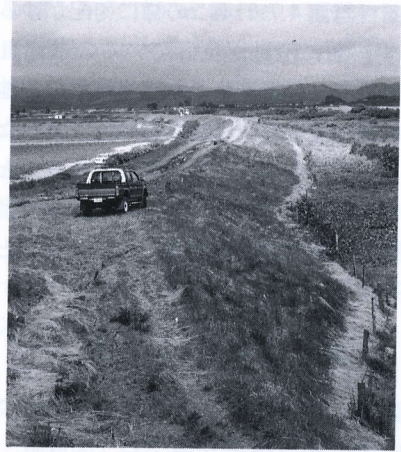
写真 4.8.4 写真 4.8.3 と同じ地点で橋の直上流部の堤防  
の状況で不等沈下が明瞭である  
Uneven settlement of the right bank  
(nearly the same point as shown in  
photo. 4.8.3)

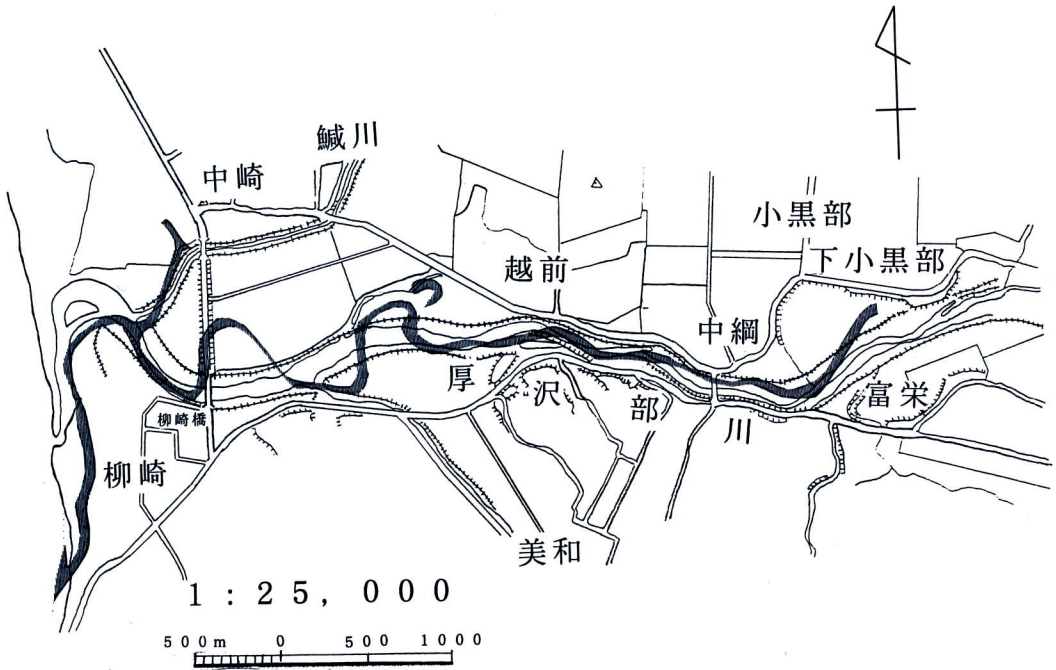
図 4.8.1 厚沢部川下流における現堤防と旧河道  
Present embankment and old river trace  
near the mouth of the Assabe river

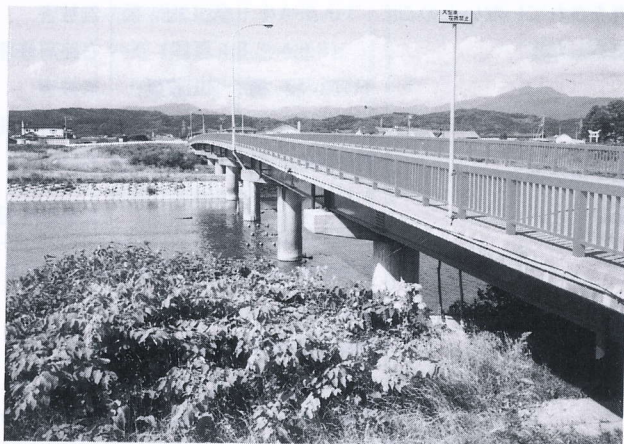
基栄橋は北海道本島厚沢部川河口から約 5 km の位置に架かる橋長 105 m の 7 径間単純鋼鈹桁橋で昭和 45 年に完成している（図 4.8.2、写真 4.8.6）。橋脚は直径約 80 cm の円形断面の張り出し式で河中にあって最も地表部分の長い 4 本の橋脚にひび割れが認められた。このうち北よりの河川敷に最も近い橋脚の被害が大きく、被りコンクリートが剥落し主鉄筋や帯筋が露出した（写真 4.8.7-口絵）。主鉄筋は座屈して橋脚面外方向にはらみだしている。この橋脚の上流側と下流側の両面で被りコンクリートが剥離しており、また剥離面には破碎されたコンクリートの微粉末が付着し

ているので、この橋脚は橋軸直角方向に繰り返し強く揺すられたものと考えられる。この橋脚ではさらに数 10 cm 上部にも水平に橋脚を一周するクラックが認められる。この損傷は昭和 57 年の浦川沖地震の静内橋、そして今年の 1 月 15 日の釧路沖地震での依田橋、初音橋などの橋脚で見られたものと酷似している。浦河地震、釧路沖地震におけるこのような被害はいずれも円形断面橋脚の主鉄筋段落し部に発生している。基栄橋の橋脚上部工と下部工の詳細な図面を入手していないので段落としとの関連は明らかでないが、これを確認するためには特に基礎の形式と地盤の状況の把握が重要である。

写真 4.8.6 基栄橋  
The Motoe bridge

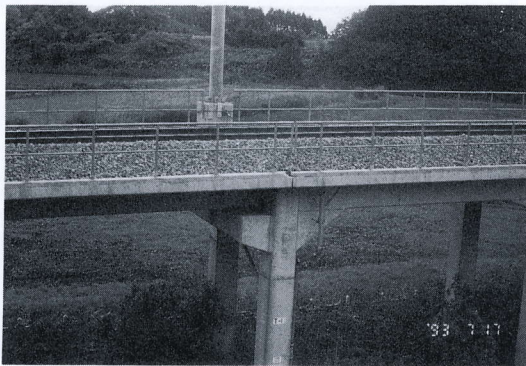
写真 4.9.1 江差線木古内川手前の大谷地区で認めた高架橋の橋桁端の圧壊  
Compressive failure at the end of beam of elevated bridge, Esashi railway line, near the Kikonai river

上り線で橋桁端部に圧壊と考えられる損傷が連続して生じているのが認められた(写真4.9.1)。木古内川右岸では護岸の崩壊が発生していた(写真4.9.2)。木古内駅に至る間、片線のみで5本の送電柱の傾斜、損壊、修理跡が認められ、軌道の盛り替えは殆ど連続的に実施されていた。この部分で軌道の沈下、法肩崩壊、線形狂いを生じ電柱の傾斜、損壊が多発している。

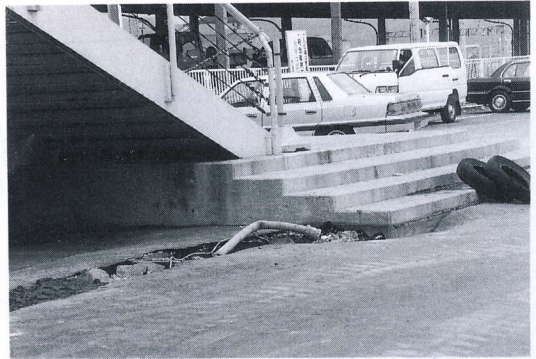
ピアマーケットビルの裏側には入ることができなかったが、地盤が不等沈下しかなりの噴砂が生じているのが分かった。駅からシーポートプラザに至る路面には亀裂が入り、不等沈下を生じ(写真 4.9.5)、建物との間で相対変位がみられ、引き込み線には噴砂が認められた。

写真 4.9.5 地盤の不等沈下(シーポートプラザ)  
Uneven settlement due to liquefaction  
(Sea Port Plaza)

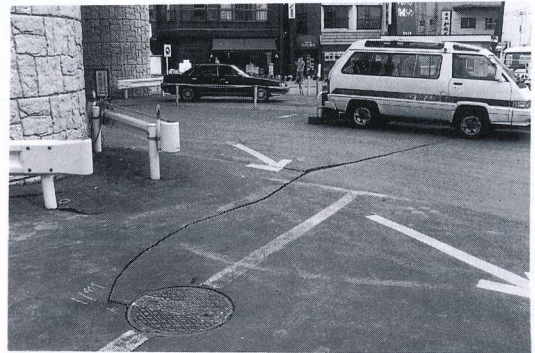
写真 4.9.6 地盤の不等沈下と亀裂(シーポートプラザ)  
Cracks of pavement and uneven settlement  
(Sea Port Plaza)

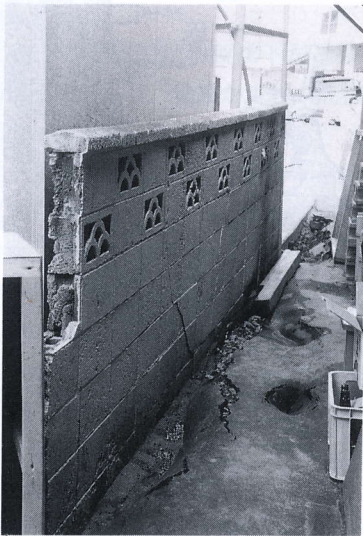
2 に示されているA点近傍では店舗に30 cm に及ぶ沈下があった由である。コンクリートブロック塀、発電機基礎が沈下、傾斜し、噴砂が発生している（写真4.9.8）。朝市では、中央通りを挟んで鮮魚売場（駐車場側）は約1 m の沈下が発生した由で、電柱は鉛直のまま沈下したということであり（写真4.9.9）、電柱の引き上げ、床の盛り

写真 4.9.8 図 4.9.2 の A 点におけるブロック塀の被害  
地盤の不等沈下などが多発している  
Broken concrete-block fence (Sea Port Plaza)

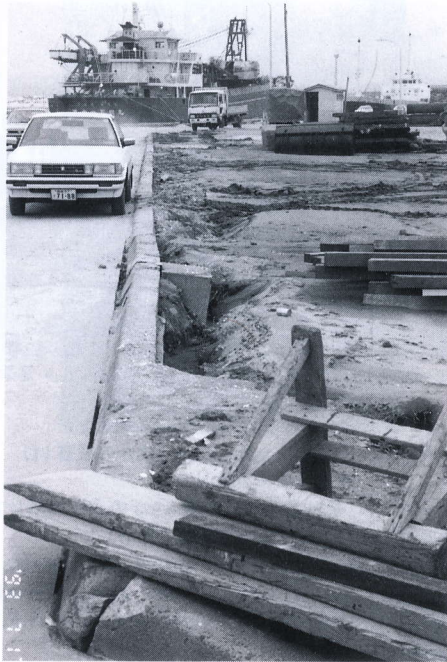
写真 4.9.10 函館港北埠頭の被害  
岩壁背後の埋立部の液状化  
Liquefaction of reclaimed land behind  
quay wall, Kita-Futo, Hakodate port

中央埠頭の略々北約1.4kmにあり幅約200m、約150m突出していて、昭和26年の地形図には記されていない。この埠頭では著しい液状化が発生している。略々西の方向に突出している本埠頭は広い後背地（埋め立て地と考えられる）があり、埠頭先端より約200mの範囲で舗装の亀裂、沈下が多発し、噴出した細砂が広く堆積している。液状化は先端に行くに従って、烈しくなるが、岩壁そのものの変状は一部の岩壁の脊部で法線に沿って細い縦亀裂はあるものの、法線は直線を保っていてとくに損傷は認められず、岩壁の脊後の埋立土の液状化が被害の主な要因をなしているものと考えられる（写真4.9.10、4.9.11-口絵）。写真4.9.12は上屋の周辺の地盤の沈下を示している。

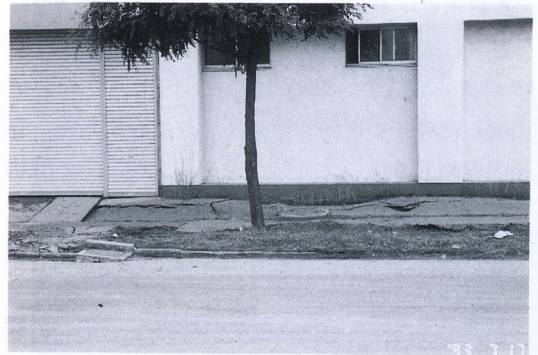
写真 4.9.12 北埠頭における上屋と地盤の沈下  
Warehouse and uneven settlement of  
the ground, Kita-Futo

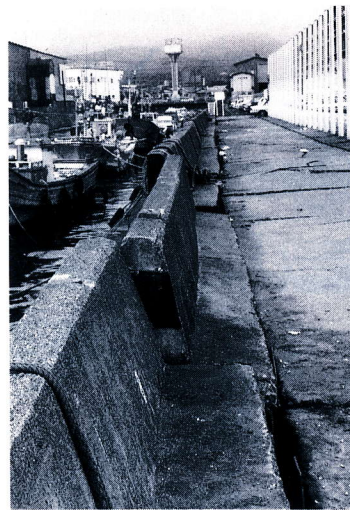
写真 4.9.13 は北側の護岸の被害を示す。全般に沈下し前傾しており一部のブロックが特に海側へ動いているのが分かる。他の部分と対比してこの部分が沈下し, 変形していることが認められる。

写真 4.9.13 東日本フェリーターミナルの被害 (1)  
東護岸の被災状況  
(写真番号(13)は図 4.9.3 の⑬に対応している。以下⑳まで同様である)  
Retaining wall thrust out toward the sea (Higashi Nihon Ferry Terminal (hereinafter abbreviated to H.N.F.T)) (1)

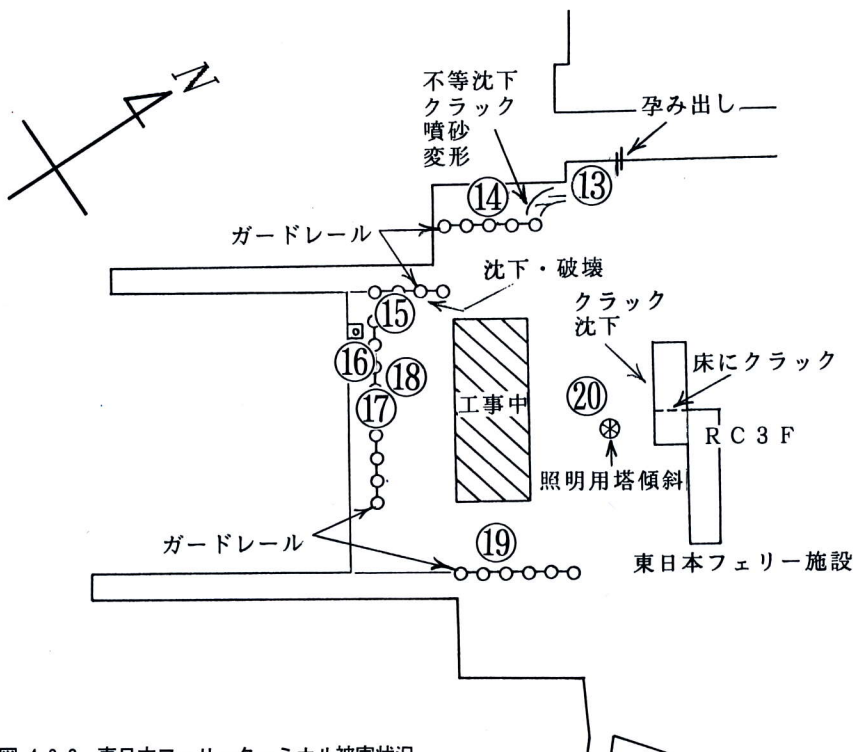
本ターミナルは調査した埠頭の内最も大きな被害を蒙っている。幅約 200 m, 西南西に向いて突出した埠頭で岸壁の傾斜, せり出し, 亀裂, 脊後の埋め立て地の沈下などである。埋立土の液状化が主なる原因であろう。

図 4.9.3 東日本フェリーターミナル被害状況  
Damage to installation at Higashi Nihon Ferry Terminal

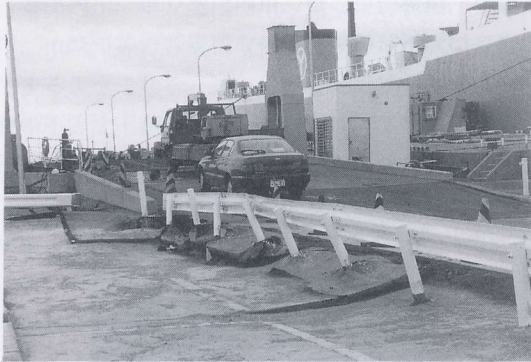
写真 4.9.15 東日本フェリーターミナルの被害 (3)  
 栈橋アプローチ部分の破壊  
 Settlement and cracks of pavement  
 near the approach to jetty (H.N.F.T) (3)

写真 4.9.15 に示す栈橋のアプローチ部分は、上り勾配になっているが、この部分が壊れ著しく変形した。

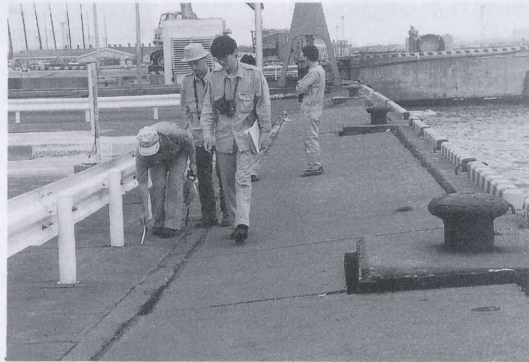
写真 4.9.17 東日本フェリーターミナルの被害 (5)  
 前面護岸の背後の状況 (2)  
 Settlement of backfill behind quay wall  
 (H.N.F.T) (5)

写真 4.9.16, 4.9.17 に示す様にこの護岸は前傾し、舗盤と護岸との間は大きく開口し、埋め土部のアスファルト舗装には亀裂が入り不等沈下を生じた。

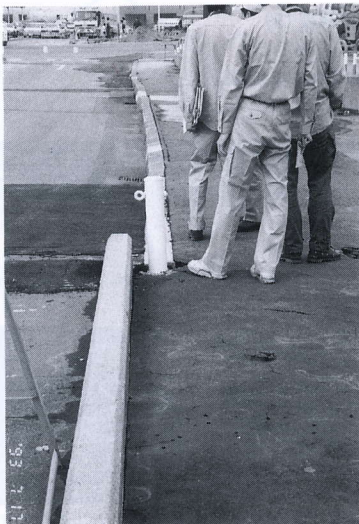
写真 4.9.19 東日本フェリーターミナルの被害(7)  
地盤の変形によるとみられる柵のずれ  
Deformation of reclaimed land (H.N.F.T) (7)

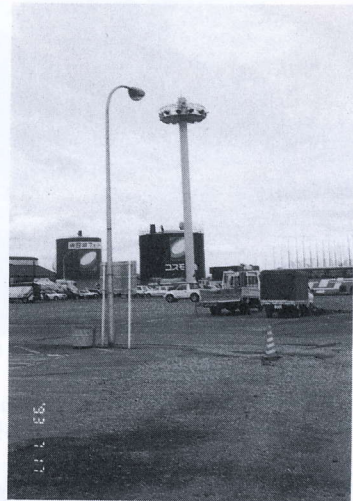
写真 4.9.20 東日本フェリーターミナルの被害(8)  
照明灯の傾斜  
Tilted light pole (H.N.F.T) (8)

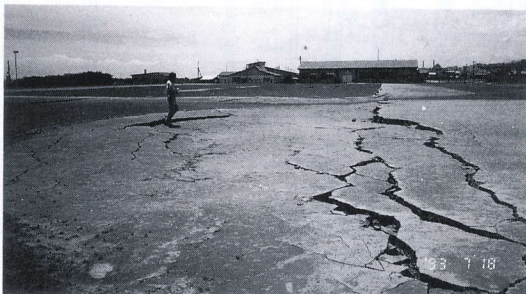
長万部駅から海岸よりの地区では，水道管やガス管などに多くの被害が発生した。またこの地区では多くの液状化の痕跡が見られた。海岸砂丘上に幅員 22 m の学園海岸通りが建設中であったが，そのほぼ全長にわたって沈下が生じマンホールが 70 cm 程度突き出していた (写真 4.10.1－口絵)。この砂丘の内陸よりに砂丘に沿って地盤に亀裂が走り (写真 4.10.2)，所々に噴砂口が認められた。これらの亀裂が建築物を横切るところでは基礎の破損，不同沈下が随所に見られる。このあたりは旧長万部川の河道あるいは砂丘の後背湿地とみられ，これに沿う地域に被害が集中していると考えられる。図 4.10.1 は長万部町平成 4 年発行の都市計画図に，大日本帝国陸地測量部大正 9 年発行の地形図にある旧河道を書き込んだも

写真 4.10.2 長万部小学校校庭の亀裂  
Cracks crossing the Oshamanbe elementary school grounds

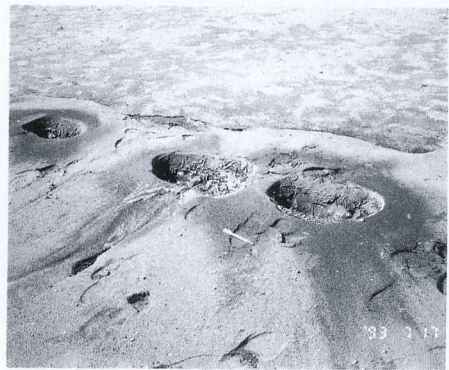
写真 4.10.3 中ノ沢小学校校庭の噴砂口  
Sand volcanos spotting the Nakanosawa elementary school grounds

見られた他、校舎周辺の地盤亀裂(写真4.10.4)や基礎杭頭部の破壊も見られた。町役場での情報によれば、国縫から中の沢にかけては昭和37年ごろまで砂鉄の採掘が行われていて、その後、海砂を埋め戻した造成地上に小学校が建設されたと思われる。噴砂口の内側は、茶色のシルト質粘土が被膜状に付着しており、噴砂口の外側には灰-白褐色の砂の堆積物の上に細砂鉄が広がり放射状の筋を描いている。図4.10.2は、噴砂口の内側および外側から採取した砂の粒度試験結果である。均等係数は口内、口外でそれぞれ4.08, 1.61であり、またここで採取した砂には重量比で10%程度の砂鉄が含まれており、そのため土粒子比重は約3と幾分大きい。

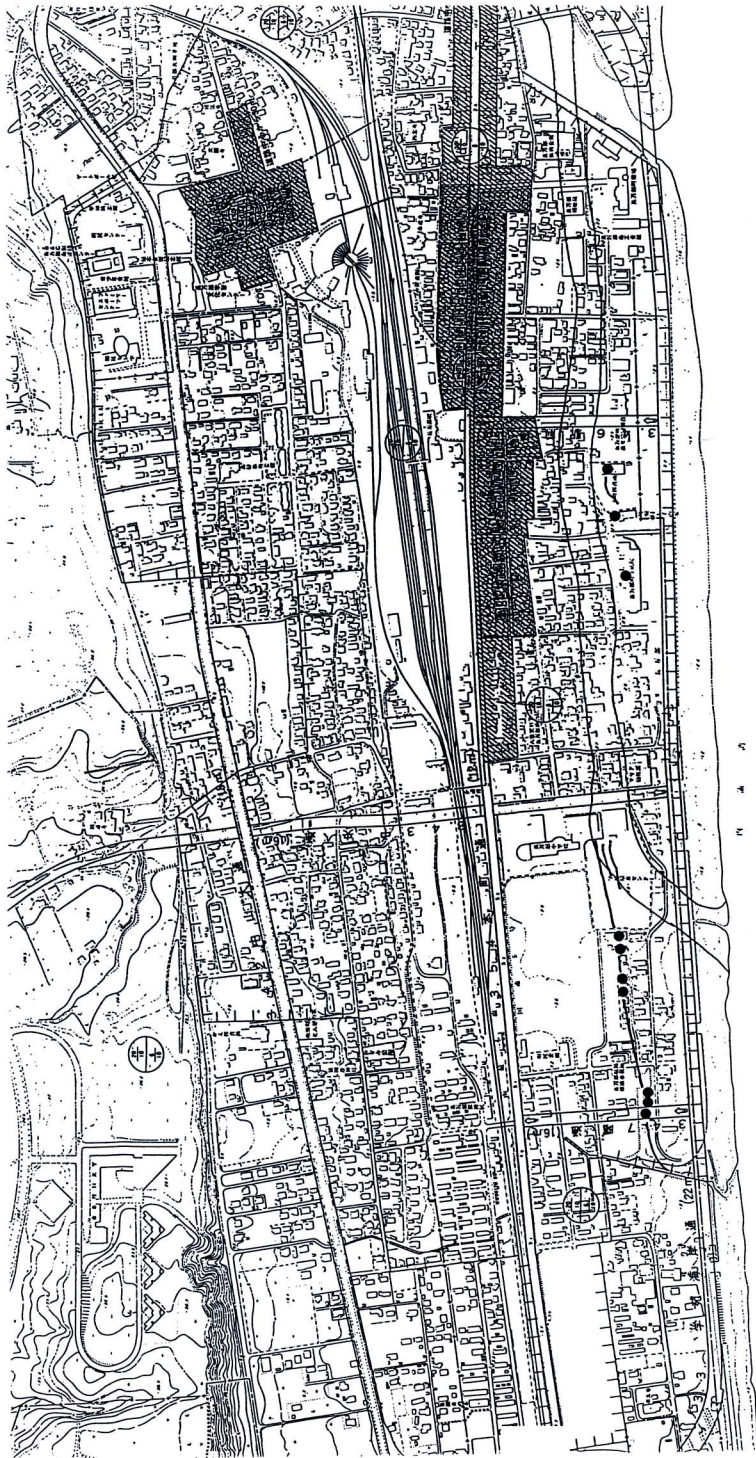
のである。調査した範囲ではこれに沿う地域の他，その延長上の砂丘後背地にも家屋基礎，埋設管等の被害が認められる。

図 4.10.1 地盤の液状化による旧長万部川沿いの被害箇所  
 Locations of damages due to liquefaction (along the Oshamanbe river)

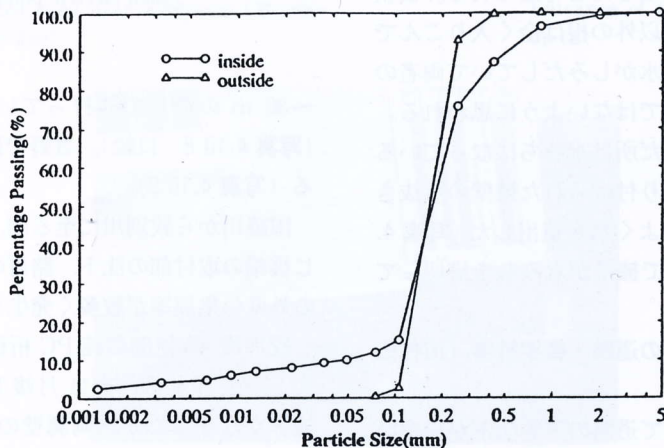
図 4.10.2 採取した噴砂の粒径加積曲線(中ノ沢小学校)  
Particle size accumulation curve(Nakano-sawa elementary school)

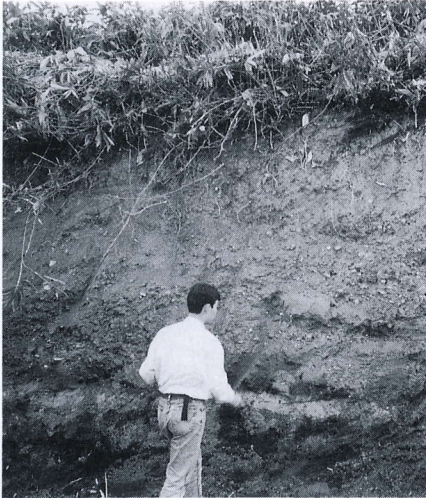
写真 4.10.6 洪積台地切通部 (長万部)  
Cut slope of diluvial terrace (Oshamanbe town)

られている。近くの切り通し部 (写真 4.10.6) から泥岩の台地表面には、直径数 mm~1 cm 前後の丸みをおびた軽石、石英などを最下層に表面に向かうにつれて細粒分、シルト分の増す数 10 cm の厚さの表層が堆積している。この表層は笹や灌木の根で板状体となっていて、亀裂はこの板状体を引き裂く形で発生したと考えられる。板状体下部の泥岩には毛根以外の根は全く入りこんでおらず、境界面からは水がしみだしていて両者の結びつきはあまり強固ではないように思われる。境界面が沢状にくぼんだ所は水みちになっている模様である。水栓の取り付けられた擁壁の水抜き孔の栓を開けると勢いよく水が噴出した (写真 4.10.7) ので、この箇所では擁壁が水みちを横切っていると思われる。

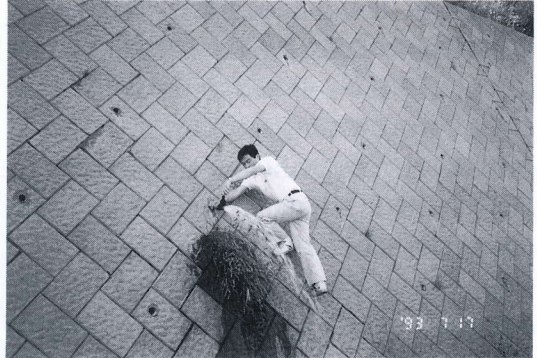
写真 4.10.7 洪積台地縁辺の擁壁の水抜き孔 (長万部)  
Water outlet on retaining wall (Oshamanbe town)

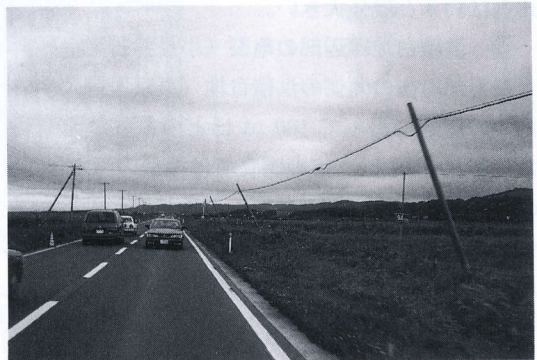
写真 4.10.9 電柱の傾斜 (豊野)  
Tilted electric poles (Toyono)

~30 m の波長で波打っているのが認められる (写真 4.10.8-口絵)。豊野では電柱が傾斜している (写真 4.10.9)。

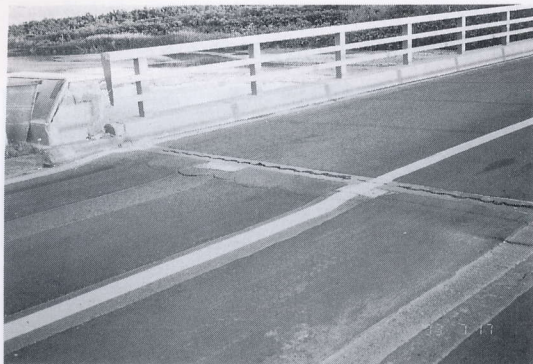
紋別橋 (3 径間単純 PC 桁橋、5 本主桁、支間約 25 m、昭和 35 年 11 月竣工) 上部工には殆ど被害がなかったが、両翼壁の周辺の盛土が 4~5 cm 沈下し、又南側橋台付近の河川敷には亀裂が発生し、褐黄色のシルトに近い細砂が噴出しているのが認められた (写真 4.10.10, 4.10.11)。

写真 4.10.10 紋別橋（内浦湾沿い、国縫北）の取付部の沈下  
Settlement of approach of the Monbetsu bridge

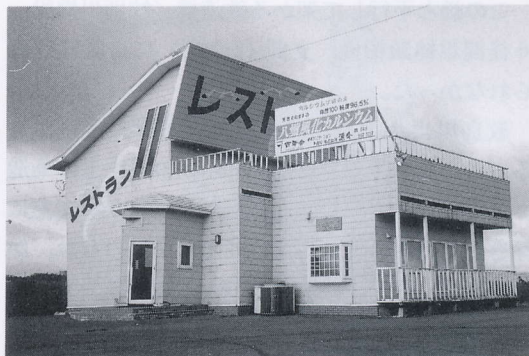
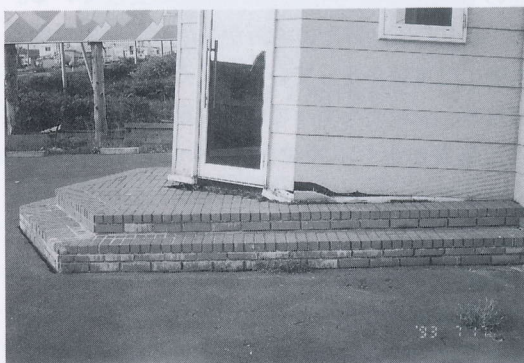
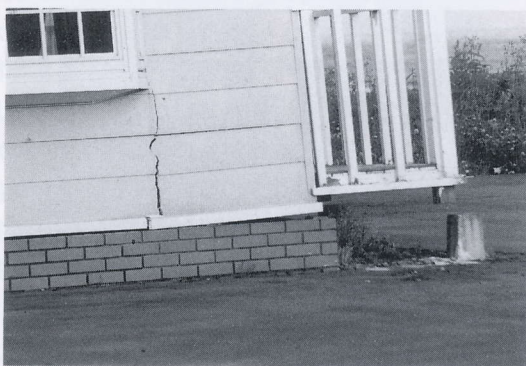
写真 4.10.12 紋別橋直ぐ北のドライブインの被害(1)  
盛土上に築造されていて、傾斜、変形した  
Distorted restaurant on earth-fill (1)

写真 4.10.13 紋別橋直ぐ北のドライブインの被害(2)  
入口部は浮き上がっている  
Entrance of the restaurant was lifted up (2)

写真 4.10.14 レストラン建物の端部が変形し浮き上がっている  
Distortion of the restaurant gave a lift to its right corner. (3)

紋別川よりすぐ北にドライブイン大阪屋がある。このレストランは約 4~5 m の盛土上に築造されていて，玄関口は浮き上がり，向かって左に傾き，そのため右側の土台柱と家屋ははなれ，かつずれていた（写真 4.10.12~4.10.14）。又，家屋の裏側の盛土部には，20~25 cm の幅の亀裂数条発生しているのが認められた。盛土の下は平場で果樹園であり左手には川が流れている。

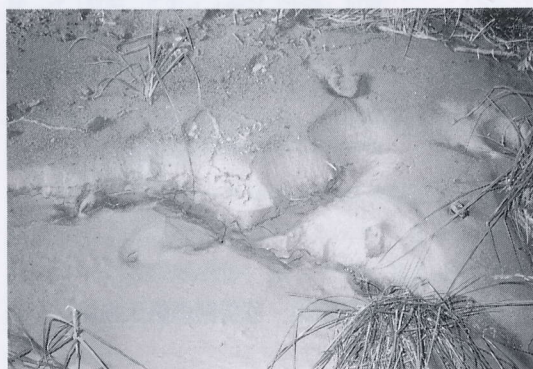
写真 4.10.11 紋別橋左岸橋台付近河川敷に発生した液状化と噴砂  
Spouted sand near abutment (Monbetsu bridge)

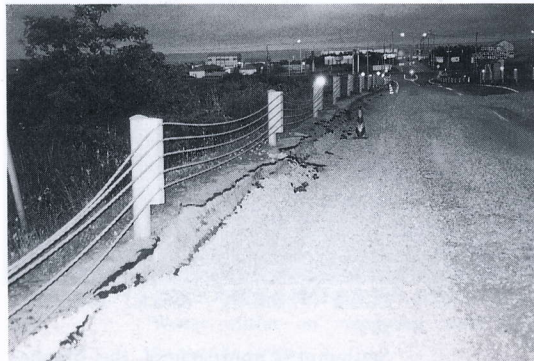
国縫から西に向って 230 号線が分岐すると，すぐ函館本線を跨える。この跨線橋は荒地に建設された門型ラーメン橋で，取付部の築堤高は約 7 m，法勾配は約 2 割である。この地震により盛土部に沈下，亀裂が発生し法肩は崩壊した。この跨線橋は昭和 28 年以降に建設されたものである（写真 4.10.15）。

写真 4.10.15 函館本線を越える国道230号線の跨線橋の取付（盛土）は著しく沈下，破壊した。緊急修理してある  
Severely damaged approach road to overbridge  
Urgent repair works has been completed (National road No. 230)

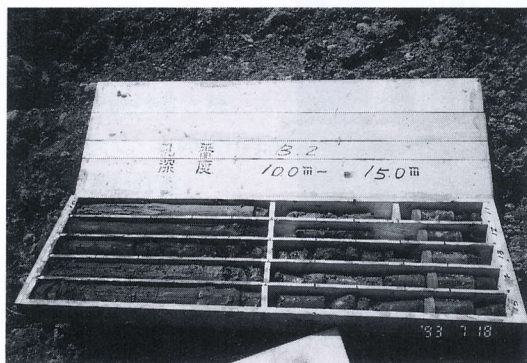
国道 5 号線の双葉 - 蕨岱間で盛土部が沈下し，通行中の車両 3 台（トラック 2 台，タクシー 1 台）が難にあった。またこれと並行する函館本線の盛土も沈下した。調査で訪れた 7 月 18 日の時点で，最も沈下の激しかったおよそ 70 m の区間の盛り土を撤去し，2 箇所標準貫入試験が行われていた。このうち低地よりの場所では 18 m の深さに至っても N 値が出ない様子で，採取された資料からピート，泥炭，シルト質粘土などが厚く堆積している様子が窺えた。崩壊した盛土が知来川の谷地と丘陵部が接する箇所であったことから，谷地の堆積物の厚さが急激に増加しているものと考えられる。盛り土は約 10 m 以上側方に押し出し，JR 函館本線にほぼ到達している。のり尻部には水がしみだしている。（写真 4.10.16 - 口絵，4.10.17）

写真 4.10.17 深さ 10~15 m の地盤状況  
Sampled core (-10~15 m)

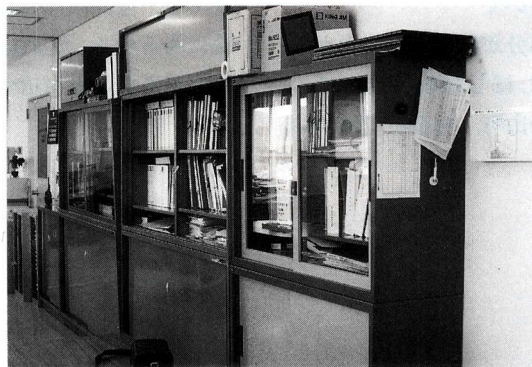
このビルはほぼ南東方向の長さ 100 m を超える建築で南東方向に 2 度に亘って延長増築して完成したものである。1 階部分では壁には部分的に亀裂が入り、トイレのタイルが剥落し、2 階に通ずる鉄製階段の取付や出発ロビーに通ずる階段の手摺に亀裂が生じた。2 階では、待合せ室にある 3 台のテレビの内 1 台が倒れ、事務所の 2 段重ねの本箱は上段が落下し（北東方向）、天井に取り付けた隔壁板がはずれて落ち、建物の北西端の壁には水平の亀裂が発生した。又 3 階では窓ガラスが割れている。

写真 4.10.18 函館空港ターミナルビル2階事務所では、2 段重ねの本棚は上段が全部倒れた（積み直したもので歪んでいるのが分かる） All upper bookcases in the management office on the 2nd floor fell down (Hakodate air port, epicentral distance is about 150 km)
